Rapor Tarihi: 21.06.2021 14:53  
Rapor No: 34-05-1022040  
Mersis No: 0005114804300001

# Full Ekspertiz

## 34DGR089

Plaka	34DGR089	Şanzıman Tipi	Otomatik
KM	11058	Yakıt Cinsi	Dizel
Şase	WDF4702311G015982	Motor Gücü	139 kw
Motor Hacmi	2298cc	Marka	Mercedes-Benz
Renği	KIRMIZI	Model	X
Sonraki Muayene Tar.	2021-12-25	Model Yılı	2018
Araç Tipi	Pick-Up	Ruhsat Sahibi	YEDİTEPE OTOMOTİV
Kapı Sayısı	4 Kapı

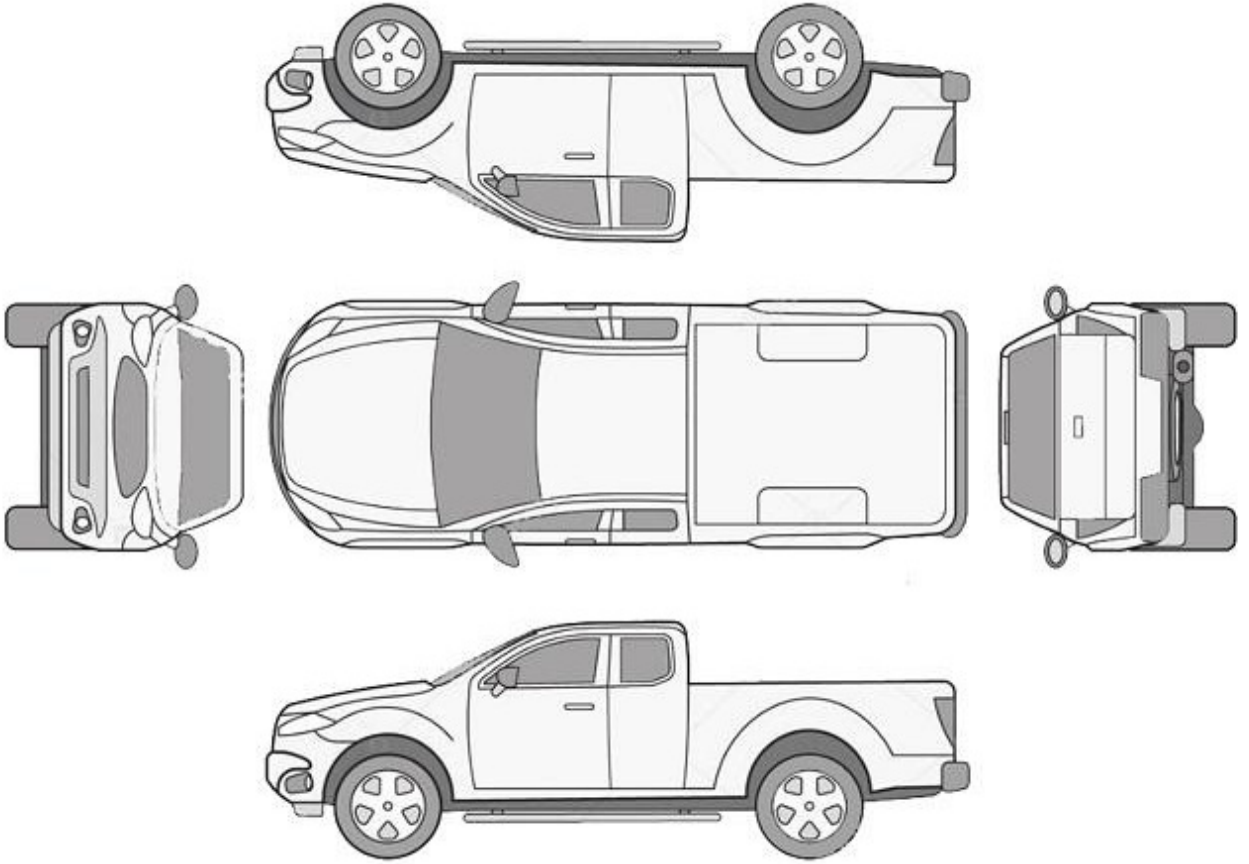
## Kaporta Kontrolü(Deđişmiş Boyanmış kontrolü)

\*\*\*Araçta deđişmiş ve boyanmış parça bulunmamaktadır\*\*\*

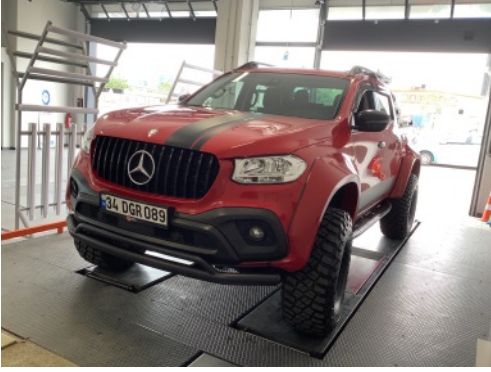
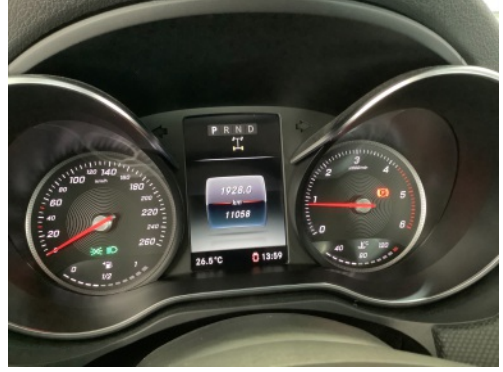
## Araç Resimleri

Muhtelif yerlerinde noktasal ezikler ve çizikler mevcuttur
