# Full Plus Ekspertiz

## 34DKF588

| Motor Hacmi | 2298cc | Marka | Mercedes-Benz |
| Rengi | GRİ | Model | X |

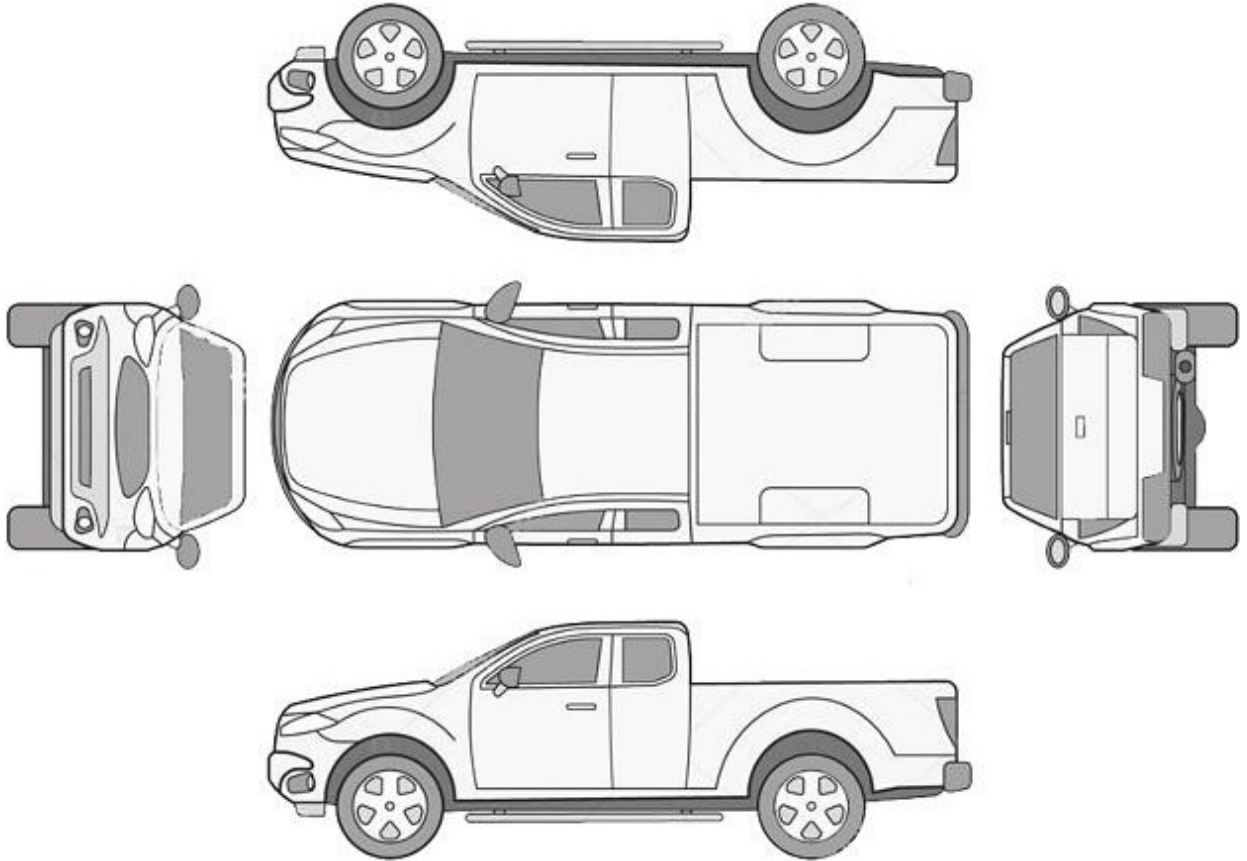
**Kaporta Kontrolü(Değişmiş Boyanmış kontrolü)**

**B: Boyalı****B/2: Lokal Boyalı****D: Değişmiş****\*\*\*Araçta değişmiş ve boyanmış parça bulunmamaktadır\*\*\***

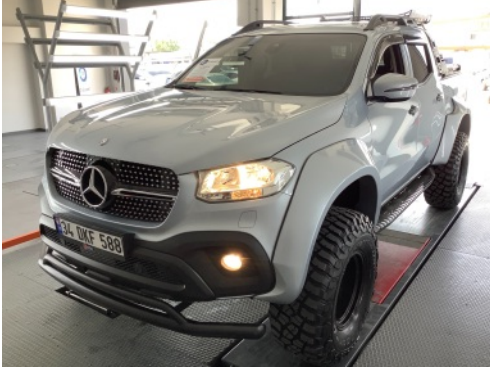
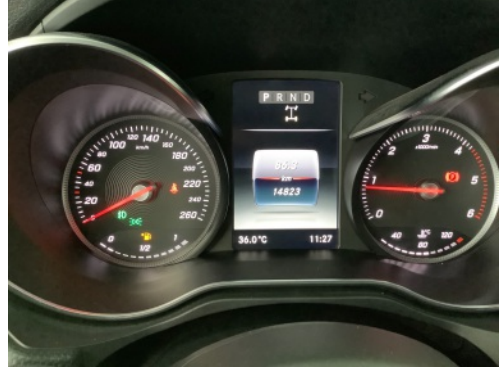
### Araç Resimleri

Çamurluk dodikleri boyalı. Aracın muhtelif yerlerinde noktasal ezik çizik var.
