**D-Expert**

Rapor Tarihi: 02.09.2021 10:37  
Rapor No: 34-05-1029707  
Mersis No: 0005114804300001

# Full Plus Ekspertiz

## 34AS6034

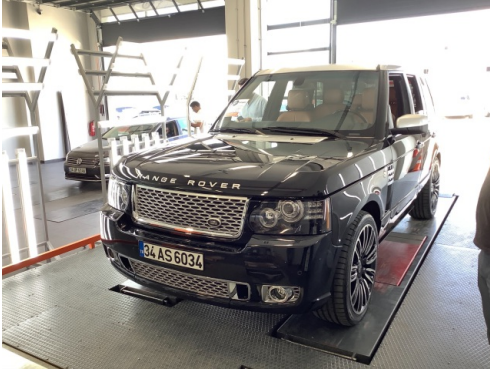
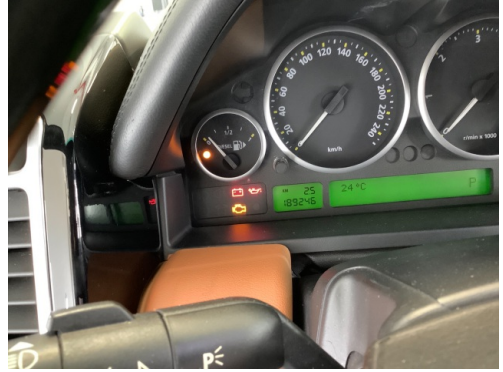
## Araç Resimleri

ÖN KAPUT SÖKME TAKMA. TAVAN VE FRANGARTLARI KAPLAMA MEVCUT. ARAÇ GENELİNDE NOKTASAL EZİKLER VE ÇİZİKLER MEVCUT. ARKA PANEL MİNİ EZİK MEVCUT. KAPI DÖŞEMELERİ DEFORME. SAĞ SOL ARKA KÜLLÜK DEFORME. KLİMA IZGARALARI DEFORME.
