Rapor Tarihi: 09.12.2021 14:26
Rapor No: 34-04-1043772
Mersis No: 0005114804300001

Full Plus Ekspertiz

Plaka	34BIB786	Şanzıman Tipi	Otomatik
KM	55385	Yakıt Cinsi	Dizel
Şase	SALYA2BN0JA767646	Motor Gücü	132 kw
Marka	Land Rover	Motor Hacmi	1999cc
Rengi	SİYAH METALİK	Model	Range Rover Velar
Sonraki Muayene Tar.	2021-04-10	Model Yılı	2018
Araç Tipi	SUV	Ruhsat Sahibi	HEDEF ARAÇ KİRALAMA VE SERVİS ANONİM ŞİRKETİ
Kapı Sayısı	5 Kapı

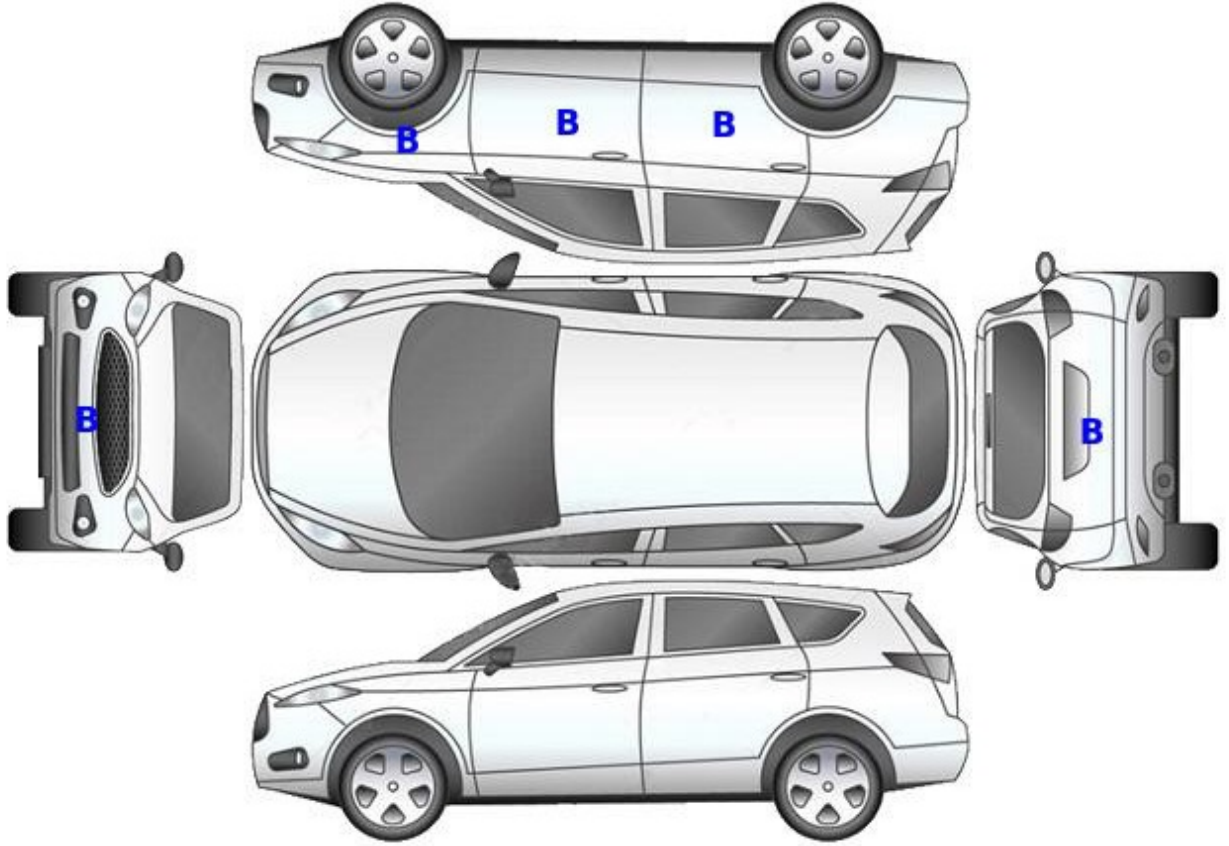
Kaporta Kontrolü(Değişmiş Boyanmış kontrolü)

Çamurluk, sağ arka - Rötüş
