TÜV SÜD Dođuş Ekspertiz ve Danışmanlık
Hizmetleri Ltd. Şti.

Rapor Tarihi: 14.12.2021 15:10
Rapor No: 34-04-2044359
Mersis No: 0005114804300001

Full Plus Ekspertiz

46AG985

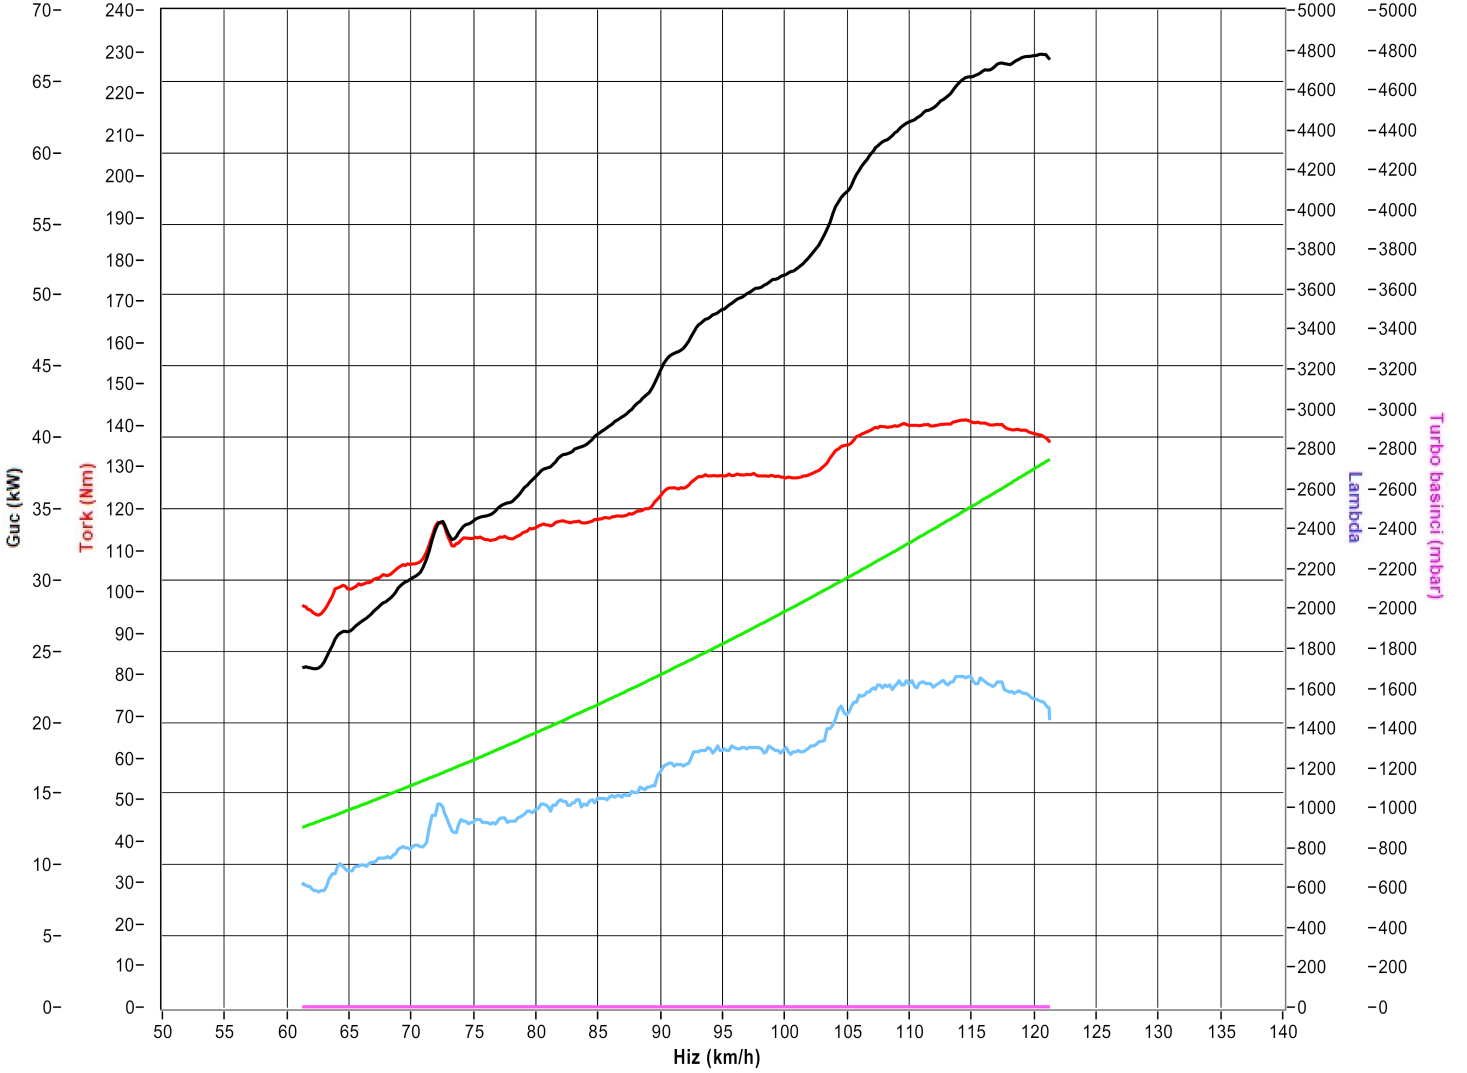
RPM (Devir/dk) Grafiği

| Ölçülen Motor Torku 141 NM | Teker Torku 50,25 NM | Teker Gücü 23,2 KW | Test Hızı 121 km/h |
| Ruhsat Verisi Güç 81 KW | Test Sonucu Güç 66,9 KW | Kayıp Güç 36,34 KW | Performans % 82,59 |

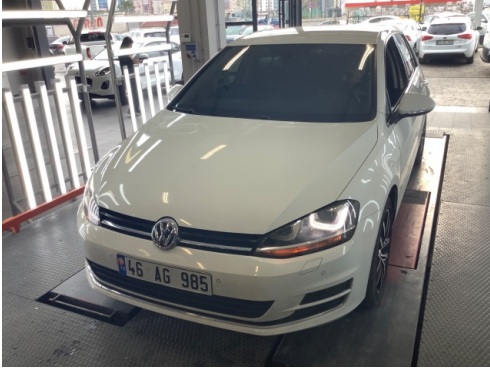
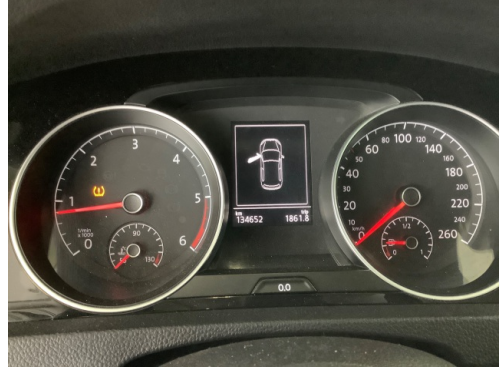
Araç Resimleri

| Parça Grubu | Parça ve Hasar |
|---|---|
| Marşbiyel, sağ | Marşbiyel, sağ - Boyalı |
| Camlar | Ön cam - Değişmiş |
| Camlar | Ön cam - Çatlak |
| Kalorifer/Klima | Havalandırma ızgarası - Kırılmış |
| Koltuklar, arka | Arka koltuk - Standart Dışı Onarım |
| Koltuklar, ön | Koltuk, sağ ön - Standart Dışı Onarım |
| Döşemeler/Kapaklar | A-direk iç kaplaması, sol - Yakıcı Madde Ile Zarar Görmüş |
| Taban | Taban halısı - Yakıcı Madde Ile Zarar Görmüş |

Sol ön kapı civatalarında işlem var. Sol ön kapı iç dış boşanmış. Sol arka kapı civatalarında işlem var. Sol güneşlik ayna çerçevesi kırılmış. Aracın muhtelif yerlerinde noktasal ezik çizik var.
