Aracın Geliş Tarihi / Saati: 27/10/2020 / 13:07 Bayi no.: 34-05  
Rapor No.: TR34-15-149694 Sayfa: 1 / 7

# Full Plus Ekspertiz

## 34-DHR826

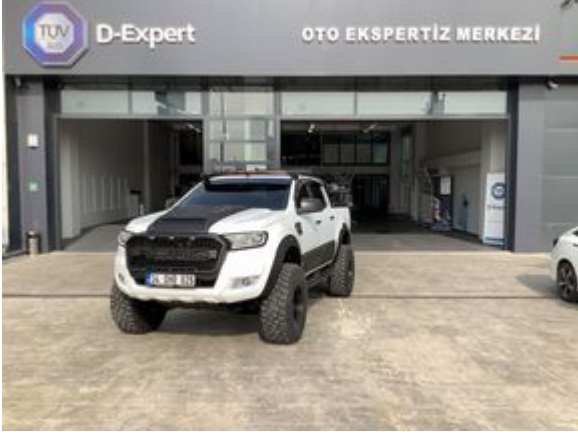
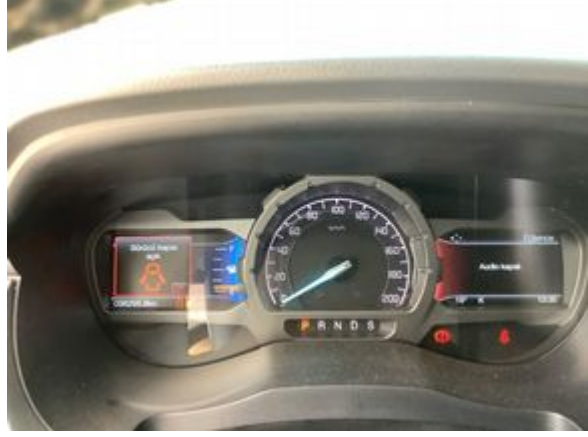
## Araç fotoğrafları

| Tavan | Tavan - Ezik |

| Döşemeler/Kapaklar | Kapı döşemesi, sol arka - deforme olmuş |
| Döşemeler/Kapaklar | Kapı döşemesi, sağ arka - deforme olmuş |
| Döşemeler/Kapaklar | Kapı döşemesi, sol ön - Yanık deliği |
| Arka bölüm | Arka sac/panel - değişmiş |
| Tavan | Tavan - Standart dışı onarım |
| Kaporta | C-direk, sağ - lokal boya |
