Rapor Tarihi: 02.01.2024 11:23
Rapor No: 34-04-2218601
Mersis No: 0005114804300001

Full Plus Ekspertiz

Plaka	34CTZ569	Şanzıman Tipi	Otomatik
KM	88730	Yakıt Cinsi	Benzin
Şase	WBA5F5105LFJ74709	Motor Gücü	125 kw
Motor Hacmi	1597cc	Marka	BMW
Rengi	MAVİ	Model	3 Serisi
Sonraki Muayene Tar.	2025-03-14	Model Yılı	2020
Araç Tipi	Sedan	Ruhsat Sahibi	YEDİTEPE OTOMOTİV TİCARET LİMİTED ŞİRKETİ
Kapı Sayısı	4 Kapı

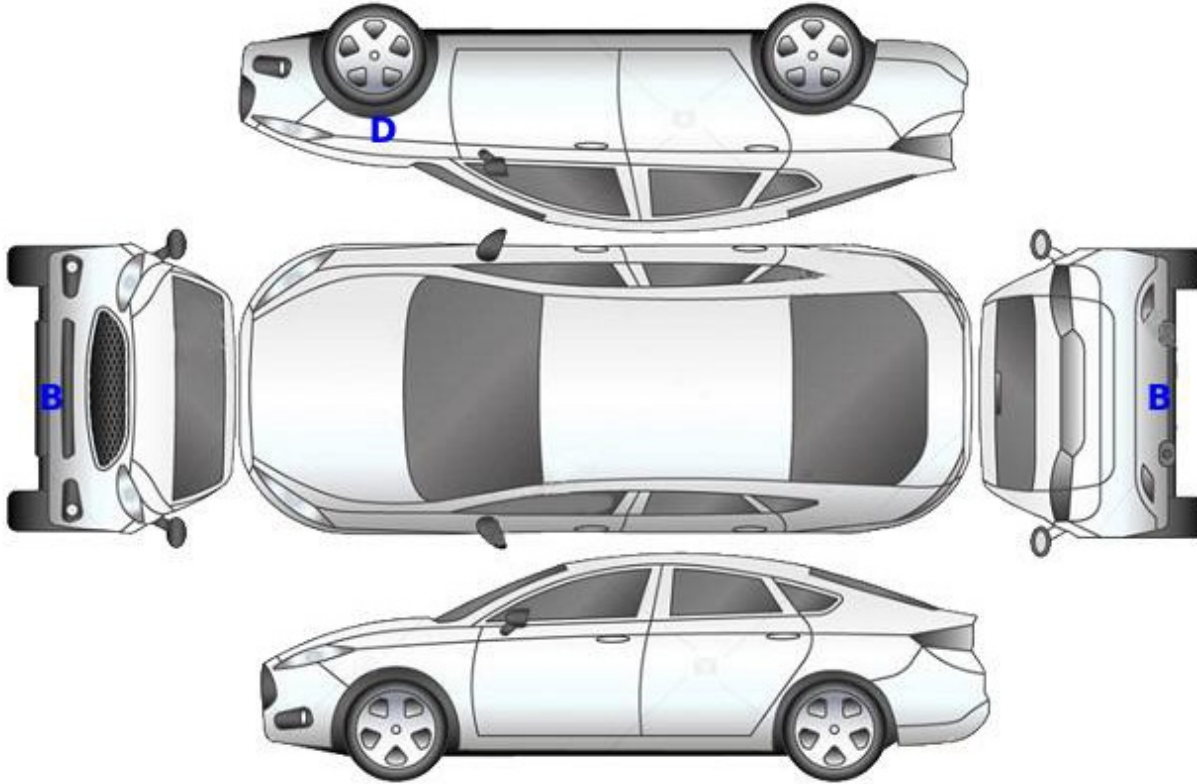
Kaporta Kontrolü(Değişmiş Boyanmış kontrolü)

Marşbiyel plastiği, sağ - Boyalı
Marşbiyel plastiği, sol - Boyalı
Kapı, sol ön - Çizik

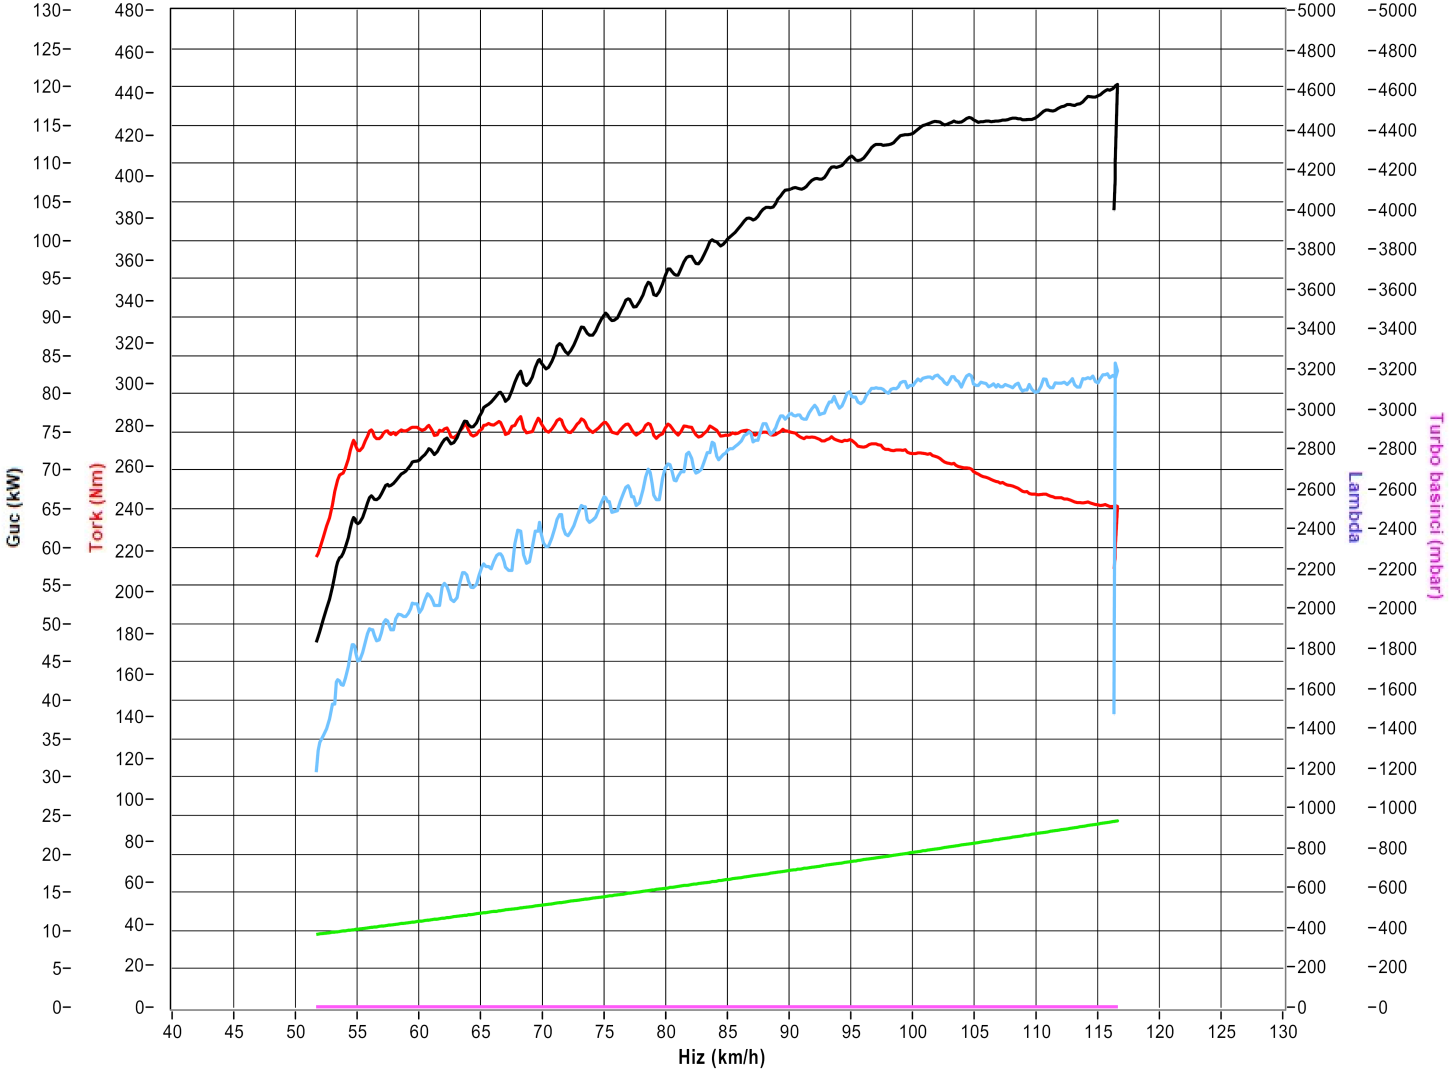
RPM (Devir/dk) Grafiği

Ölçülen Motor Torku	Teker Torku	Teker Gücü	Test Hızı
284	288,02	84	117
NM	NM	KW	km/h
Ruhsat Verisi Güç	Test Sonucu Güç	Kayıp Güç	Performans %
125	120,3	23,07	96,24
KW	KW	KW
