Rapor Tarihi: 11.03.2024 12:36
Rapor No: 34-04-1238733
Mersis No: 0005114804300001

Full Plus Ekspertiz

Plaka	34ECA62	Şanzıman Tipi	Otomatik
KM	48850	Yakıt Cinsi	Dizel
Şase	WBA7M7107M7H16448	Motor Gücü	85 kw
Marka	BMW	Motor Hacmi	1496cc
Rengi	BEYAZ	Model	1 Serisi
Sonraki Muayene Tar.	2023-10-26	Model Yılı	2020
Araç Tipi	Hatchback	Ruhsat Sahibi	YEDİTEPE OTOMOTİV TİCARET LİMİTED ŞİRKETİ
Kapı Sayısı	5 Kapı

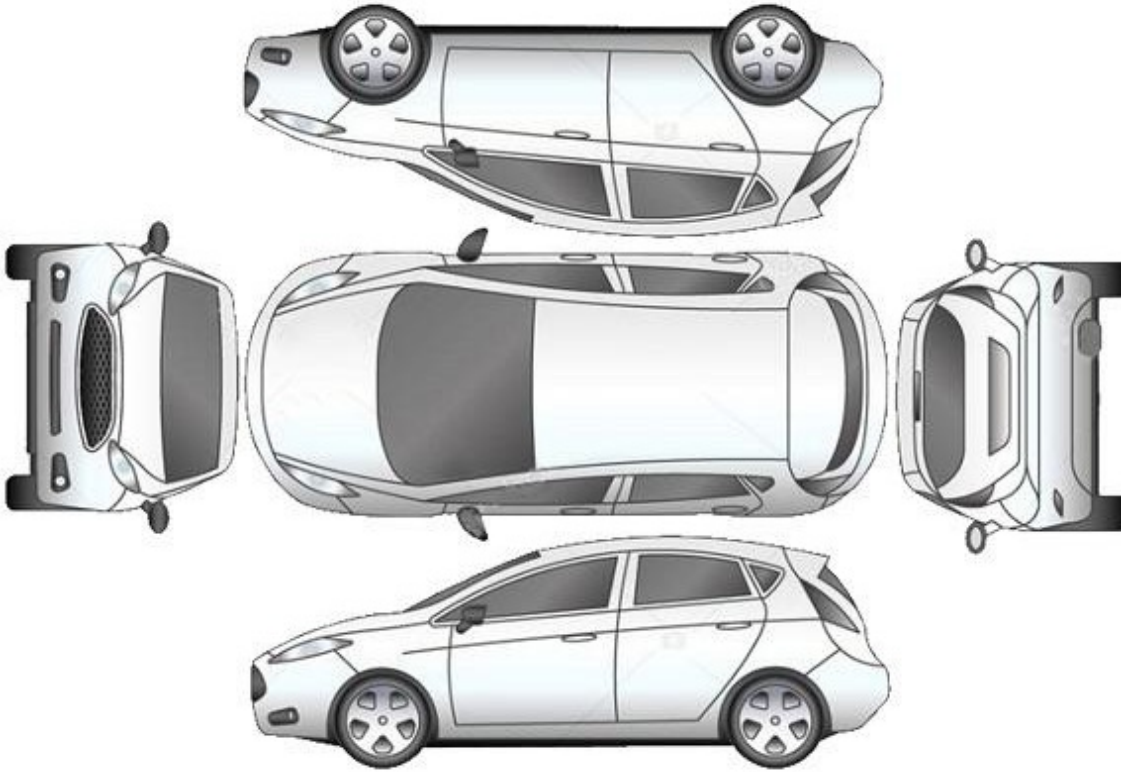
Kaporta Kontrolü(Değişmiş Boyanmış kontrolü)

*****Araçta değişmiş ve boyanmış parça bulunmamaktadır*****

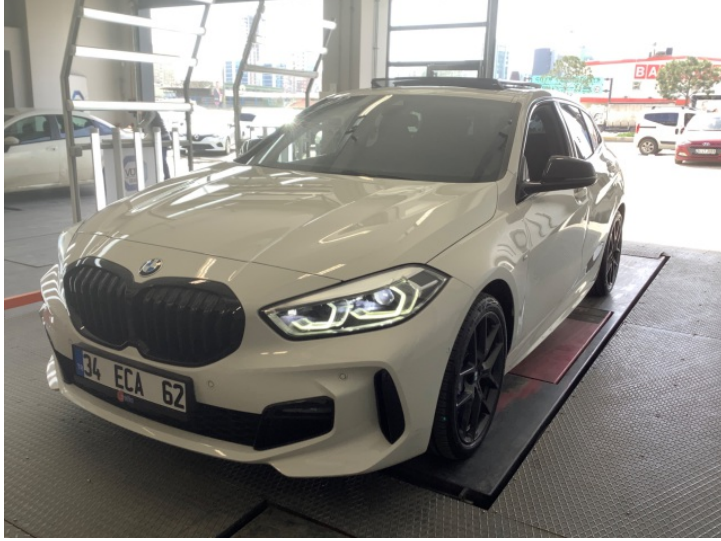
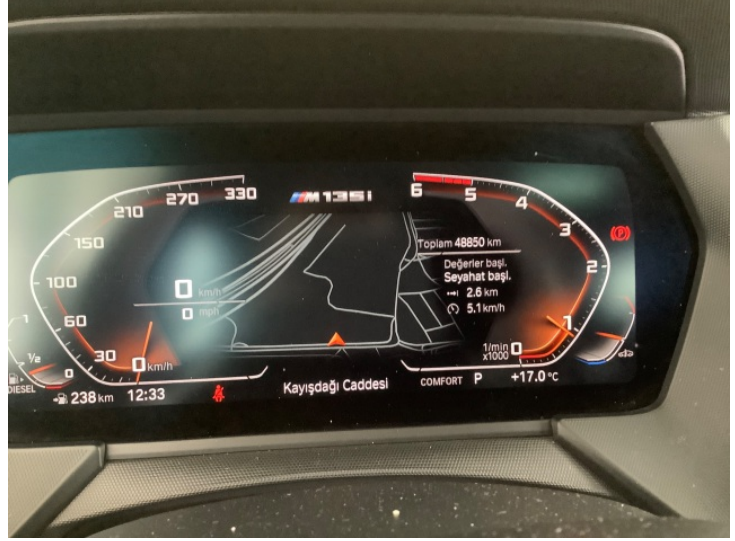
Araç Resimleri

Çamurluk, sağ - Rötüş
Arka tampon - Rötüş
Ön tampon - Rötüş

Hasarlar ile ilgili notlar;
Sol arka çamurlukta boyasız onarım var
