# Full Plus Ekspertiz

## 26AAF348

## Araç Bilgileri

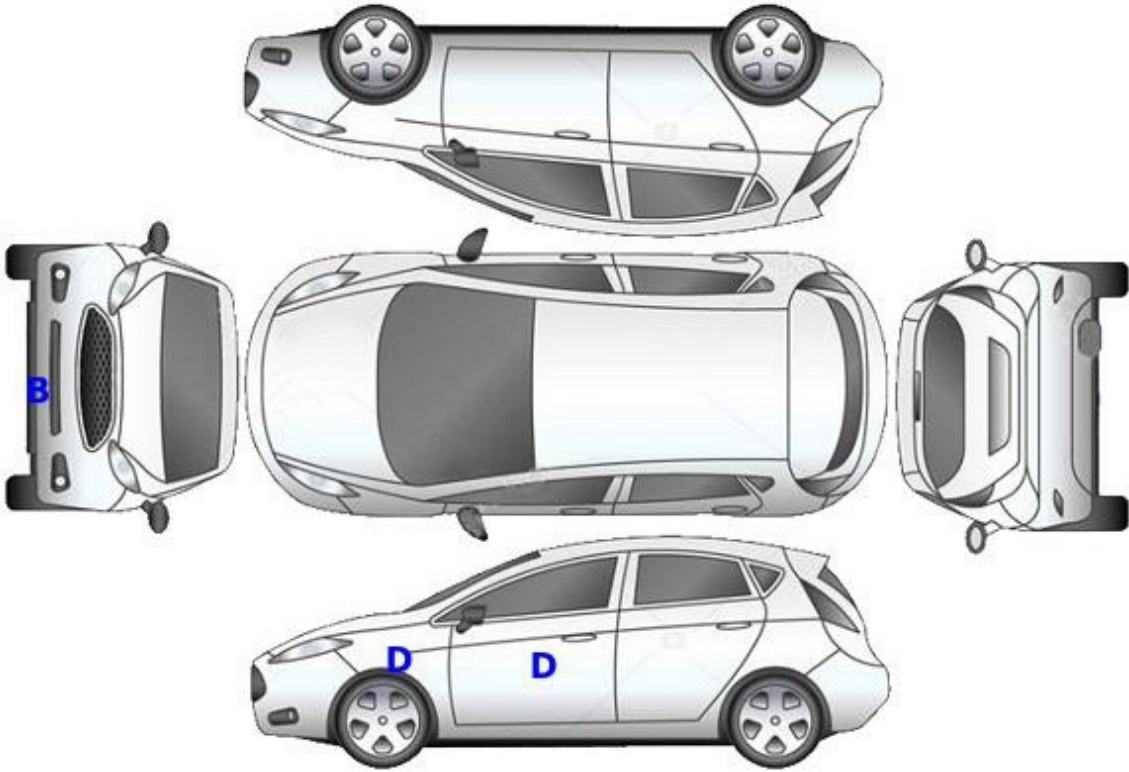
## Kaporta Kontrolü(Değişmiş Boyanmış kontrolü)

Marşbiyel, sol  
Elektrik donanımı/Pano

Marşbiyel, sol - Boyalı  
Akü - Test Sonucu

Arka çamurluklar boyasız onarım yapılmıştır. Sağ ön kapı ve sağ ön çamurlukta boyasız onarım yapılmıştır.

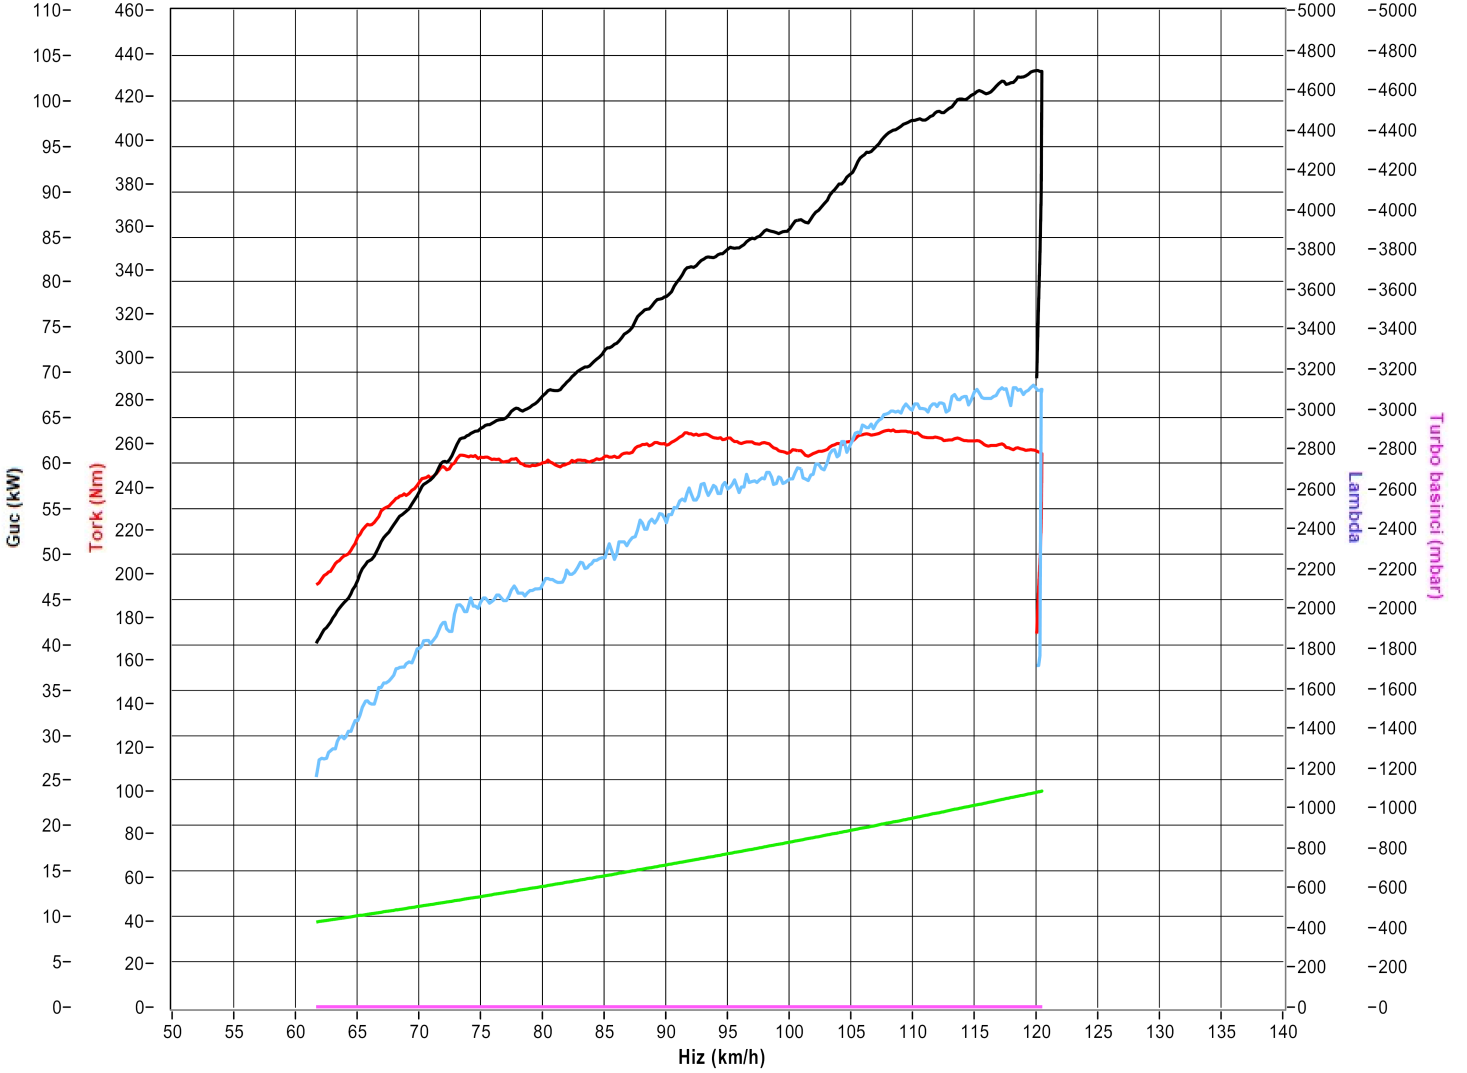
## RPM (Devir/dk) Grafiği

Ölçülen Motor Torku 266 NM	Teker Torku 188,84 NM	Teker Gücü 68,6 KW	Test Hızı 120 km/h
Ruhsat Verisi Güç 112 KW	Test Sonucu Güç 103,3 KW	Kayıp Güç 23,34 KW	Performans % 92,23
