TÜV SÜD Dođuş Ekspertiz ve Danışmanlık
Hizmetleri Ltd. Şti.

Rapor Tarihi: 12.11.2022 14:04
Rapor No: 34-04-1120010
Mersis No: 0005114804300001

Full Plus Ekspertiz

Plaka	34DHY499	Şanzıman Tipi	Otomatik
KM	19137	Yakıt Cinsi	Benzin
Şase	SJNFFAJ11U2867729	Motor Gücü	117 kw
Motor Hacmi	1332cc	Marka	Nissan
Renji	KIRMIZI MANYETİK	Model	Qashqai
Sonraki Muayene Tar.	2023-08-28	Model Yılı	2020
Araç Tipi	SUV	Ruhsat Sahibi	YEDİTEPE OTOMOTİV TİCARET LİMİTED ŞİRKETİ
Kapı Sayısı	5 Kapı

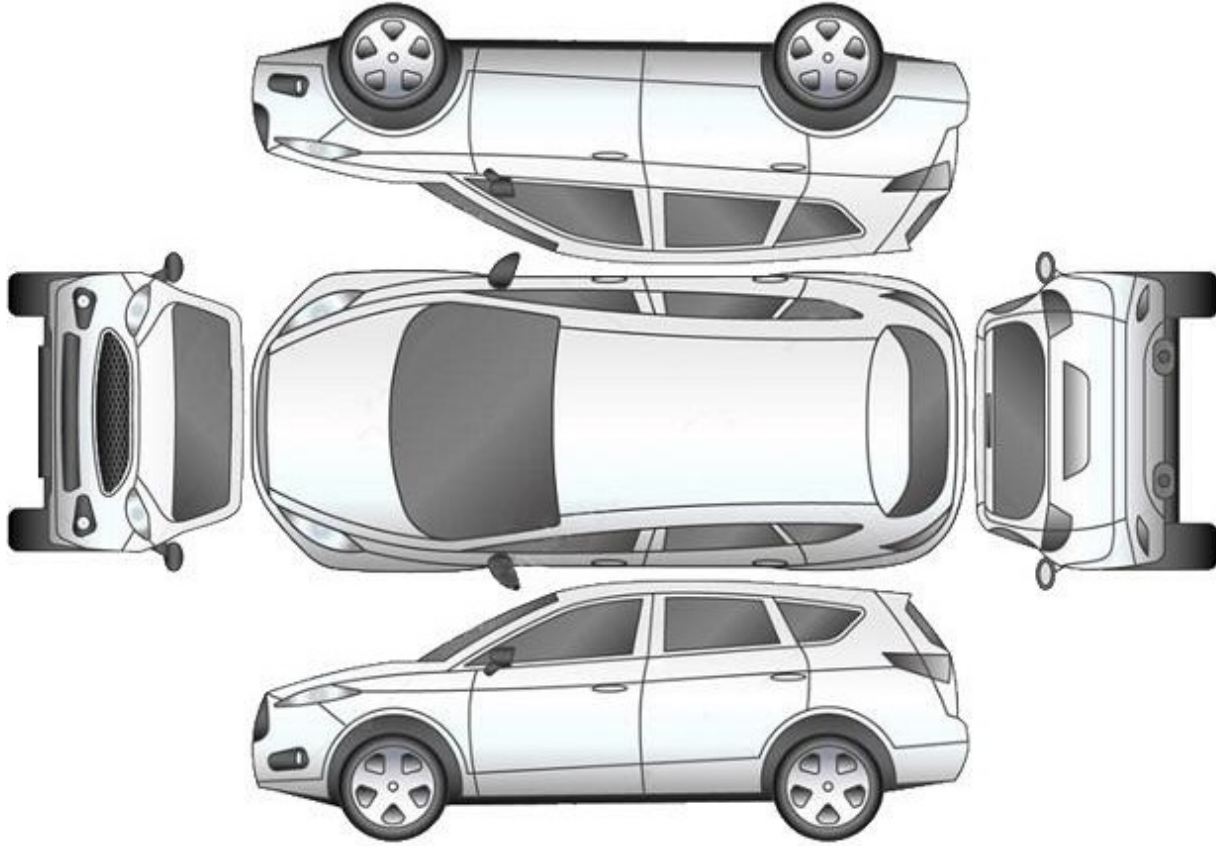
Kaporta Kontrolü(Değişmiş Boyanmış kontrolü)

Araçta değişmiş ve boyanmış parça bulunmamaktadır

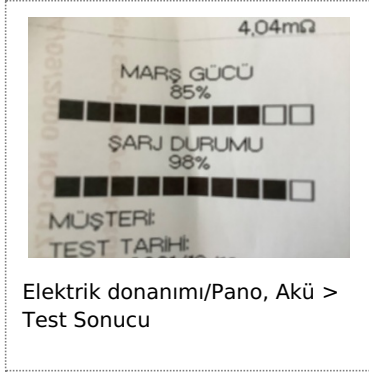
Diđer

Elektrik donanımı/Pano, Akü >
Test Sonucu
