Rapor Tarihi: 13.09.2021 12:44
Rapor No: 34-04-1031076
Mersis No: 0005114804300001

Full Plus Ekspertiz

Araç Bilgileri

Plaka	34E9134	Şanzıman Tipi	Otomatik
KM	194342	Yakıt Cinsi	Dizel
Şase	SALFA2BB9AH212523	Motor Gücü	118 kw
Motor Hacmi	2179cc	Marka	Land Rover
Rengi	SİYAH	Model	Freelander
Sonraki Muayene Tar.	2023-08-05	Model Yılı	2011
Araç Tipi	SUV	Ruhsat Sahibi	YEDİTEPE OTOMOTİV TİCARET LİMİTED ŞİRKETİ
Kapı Sayısı	5 Kapı

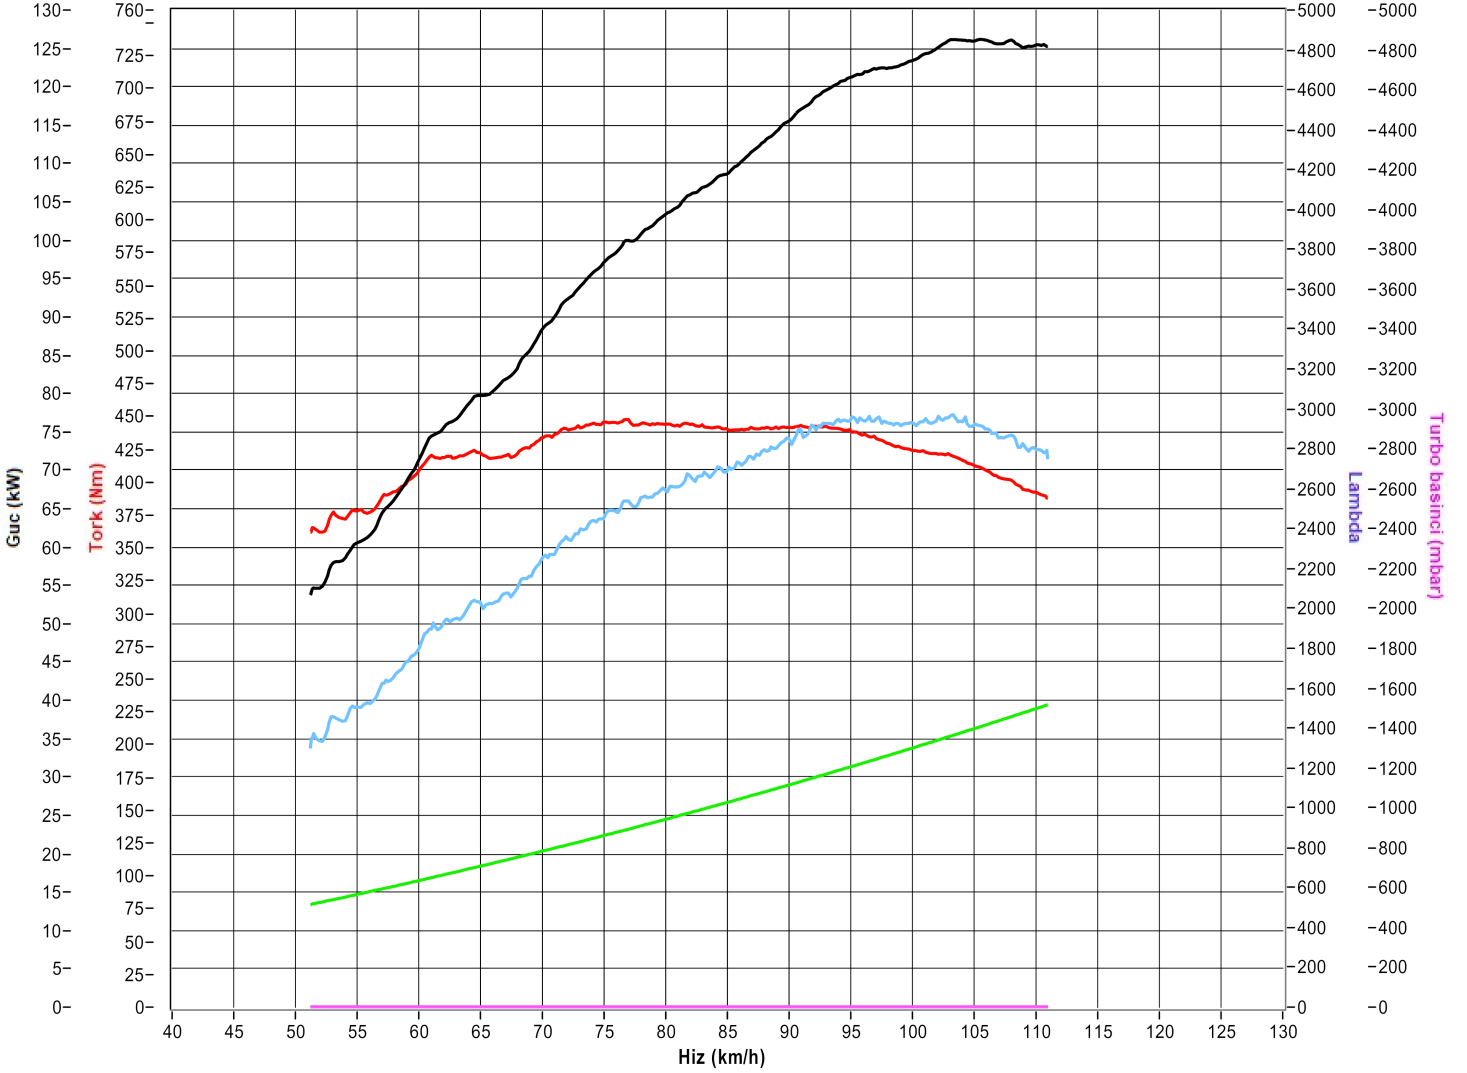
RPM (Devir/dk) Grafiği

Ölçülen Motor Torku 448 NM	Teker Torku 345,94 NM	Teker Gücü 77,2 KW	Test Hızı 106 km/h
Ruhsat Verisi Güç 118 KW	Test Sonucu Güç 126,2 KW	Kayıp Güç 35,12 KW	Performans % 100,00
