Rapor Tarihi: 21.09.2021 15:39
Rapor No: 34-04-1032265
Mersis No: 0005114804300001

Full Plus Ekspertiz

Plaka	34BBB437	Şanzıman Tipi	Otomatik
KM	86236	Yakıt Cinsi	Benzin
Şase	WBA8E3103JA080942	Motor Gücü	100 kw
Motor Hacmi	1499cc	Marka	BMW
Rengi	GRİ METALİK	Model	3 Serisi
Sonraki Muayene Tar.	2022-12-14	Model Yılı	2017
Araç Tipi	Station Wagon (Sedan**)	Ruhsat Sahibi	YEDİTEPE OTOMOTİV TİCARET LİMİTED ŞİRKETİ
Kapı Sayısı	5 Kapı

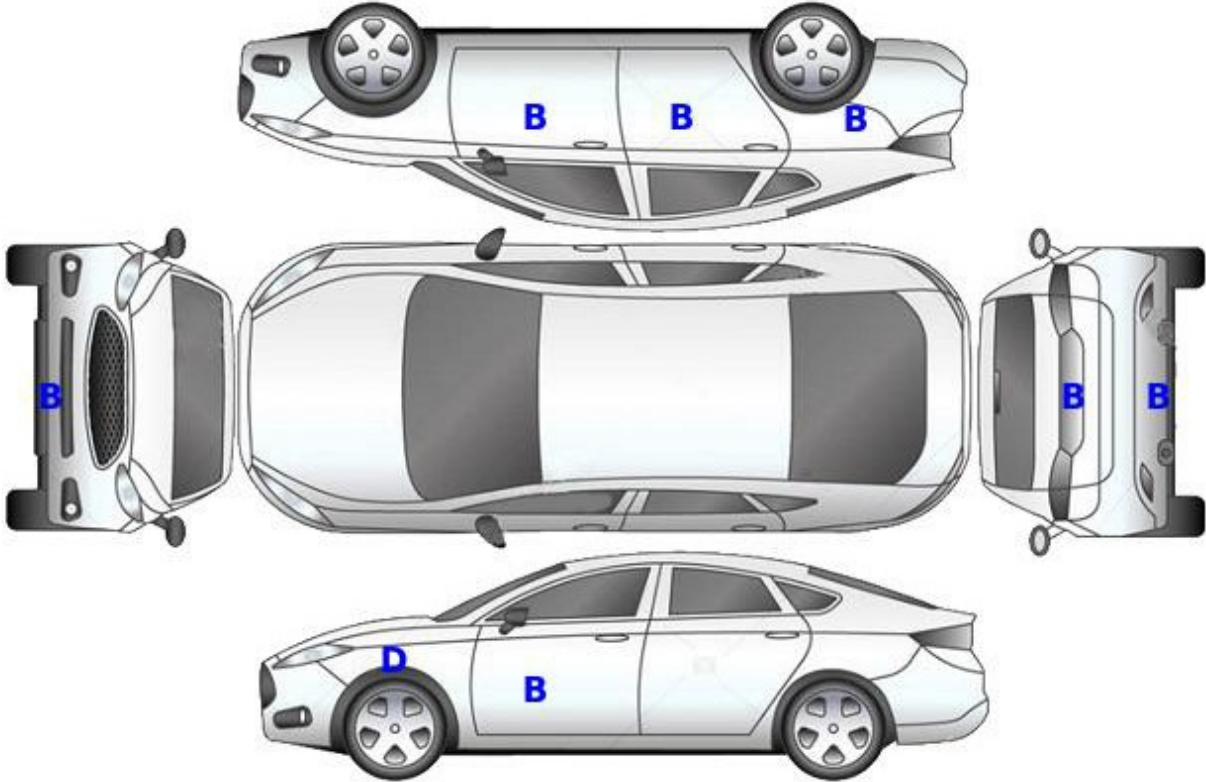
Kaporta Kontrolü(Değişmiş Boyanmış kontrolü)

Marşbiyel, sađ - Boyalı
Marşbiyel, sol - Boyalı
Akü - Test Sonucu

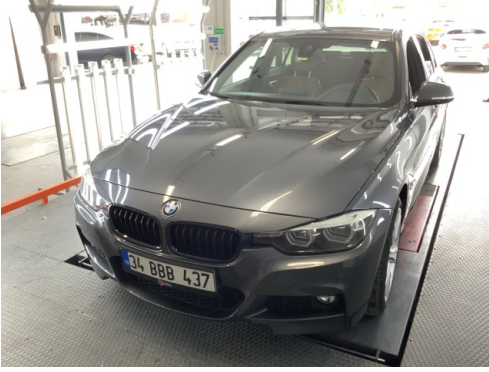
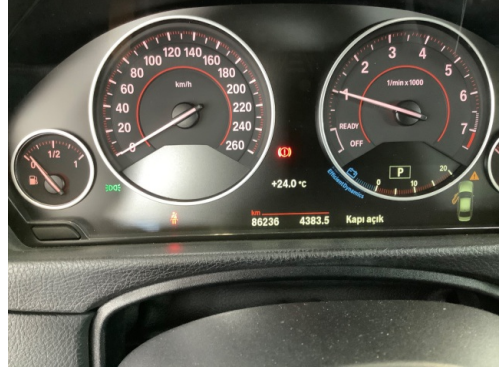
Araç Resimleri

Marşbiyel, sađ
Marşbiyel, sol
Elektrik donanımı/Pano

Lastiklerde yırtık ve deformasyon var.
