# Full Plus Ekspertiz

## 34KZ9513

## Araç Bilgileri

Plaka	34KZ9513	Şanzıman Tipi	Otomatik
KM	75738	Yakıt Cinsi	Dizel
Şase	WVWZZZ6RZFY249558	Motor Gücü	66 kw
Motor Hacmi	1422cc	Marka	Volkswagen
Renği	BEYAZ	Model	Polo
Sonraki Muayene Tar.	2024-01-29	Model Yılı	2015
Araç Tipi	Hatchback	Ruhsat Sahibi	YEDİTEPE OTOMOTİV
Kapı Sayısı	5 Kapı

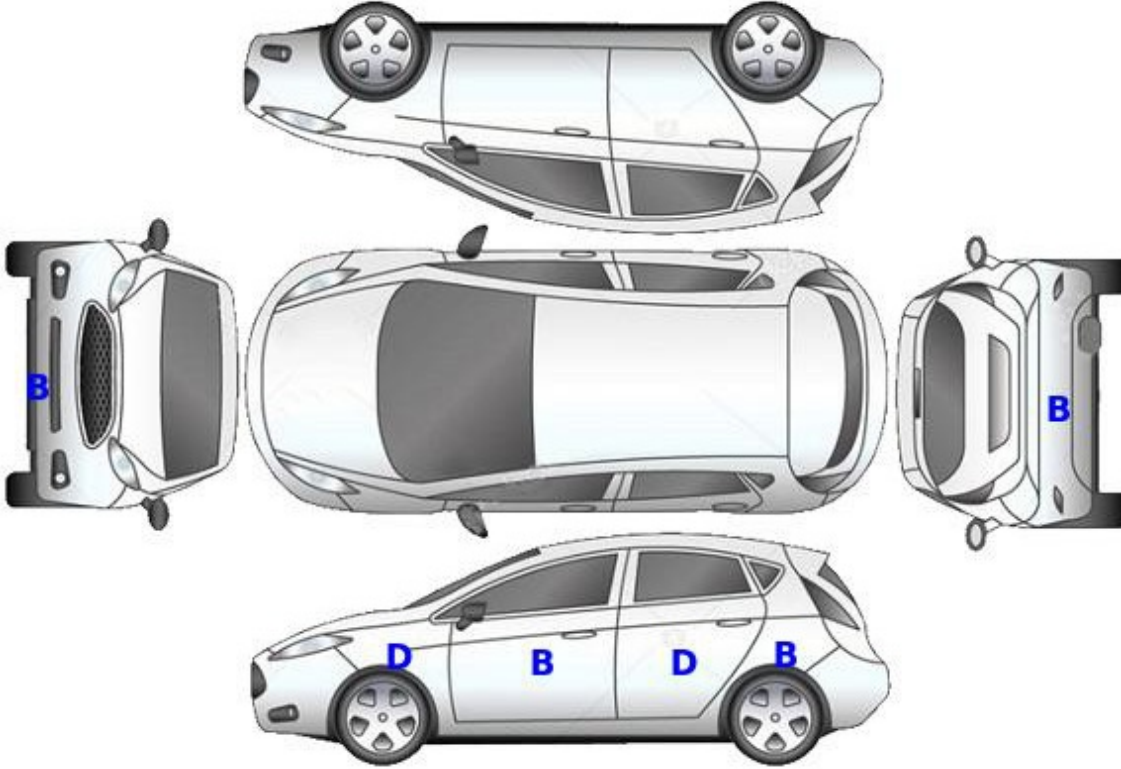
## Kaporta Kontrolü(Değişmiş Boyanmış kontrolü)

Marşbiyel, sağ - Boyalı

C-direk, sol - Lokal Boya

Kapı, sağ arka - Rötüş

Çamurluk, sağ arka - Rötüş

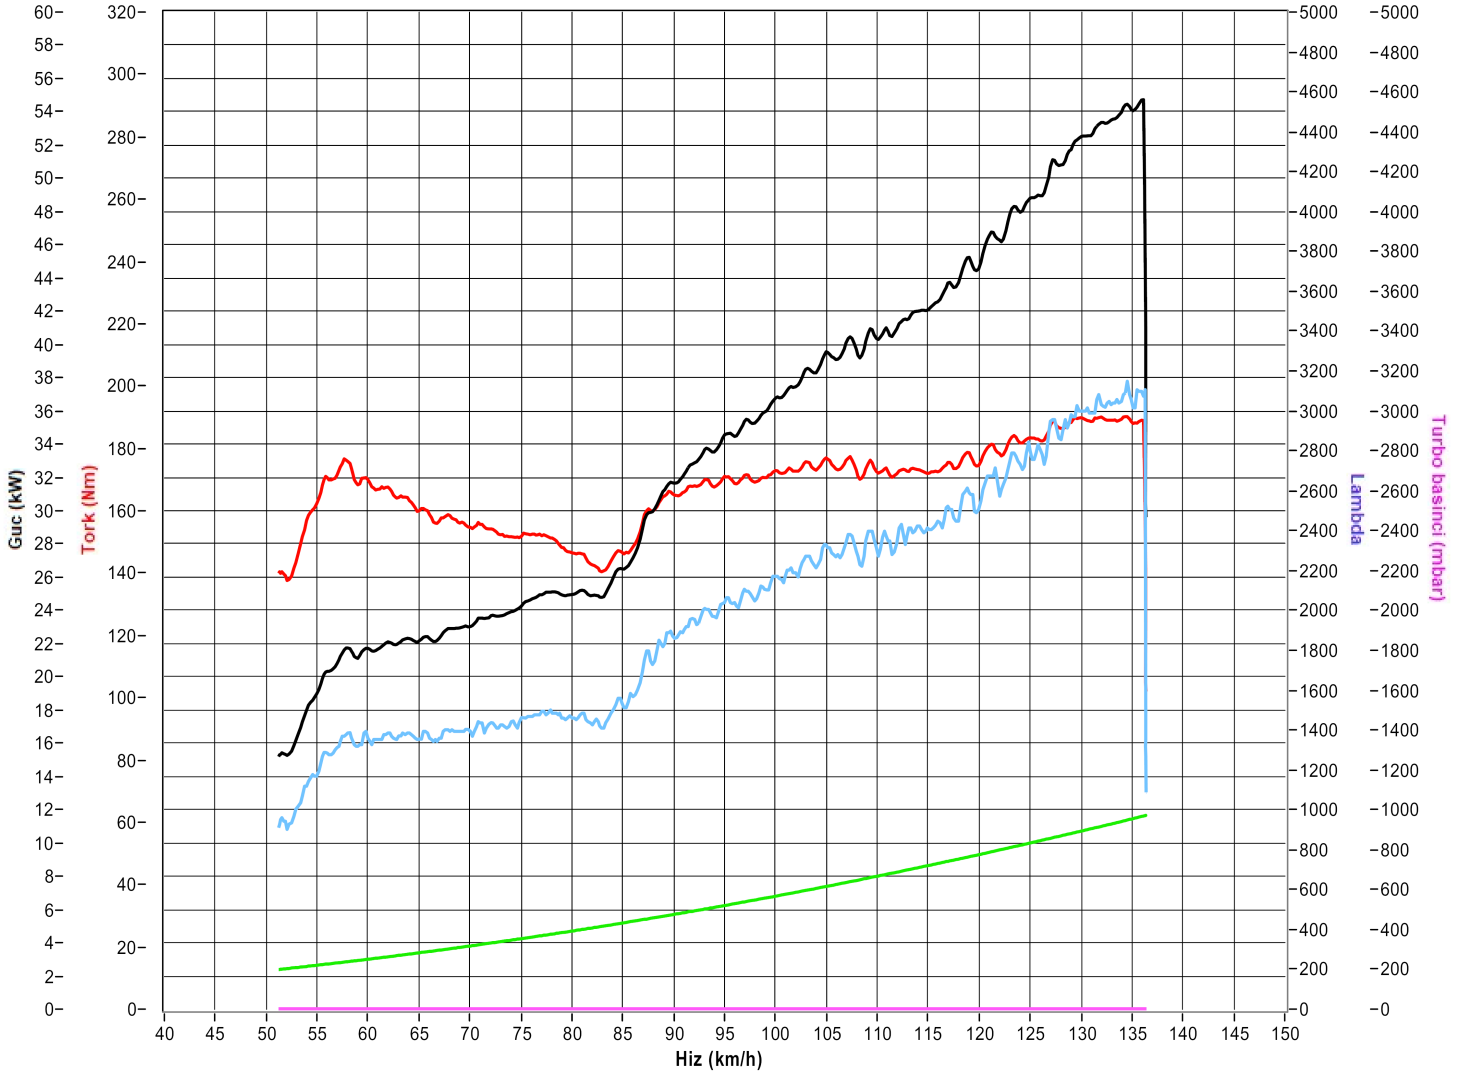
## RPM (Devir/dk) Grafiđi

Ölçülen Motor Torku 190 NM	Teker Torku 132,12 NM	Teker Gücü 37,8 KW	Test Hızı 136 km/h
Ruhsat Verisi Güç 66 KW	Test Sonucu Güç 54,7 KW	Kayıp Güç 10,88 KW	Performans % 82,88
