Rapor Tarihi: 11.11.2021 10:32
Rapor No: 34-04-1039824
Mersis No: 0005114804300001

Full Plus Ekspertiz

Plaka	34PU7569	Şanzıman Tipi	Otomatik
KM	105585	Yakıt Cinsi	Benzin
Şase	WBA8D5100GK752151	Motor Gücü	125 kw
Marka	BMW	Motor Hacmi	1598cc
Rengi	BEYAZ METALİK	Model	3 Serisi
Sonraki Muayene Tar.	2023-04-19	Model Yılı	2016
Araç Tipi	Sedan	Ruhsat Sahibi	YEDİTEPE OTOMOTİV TİCARET LİMİTED ŞİRKETİ
Kapı Sayısı	4 Kapı

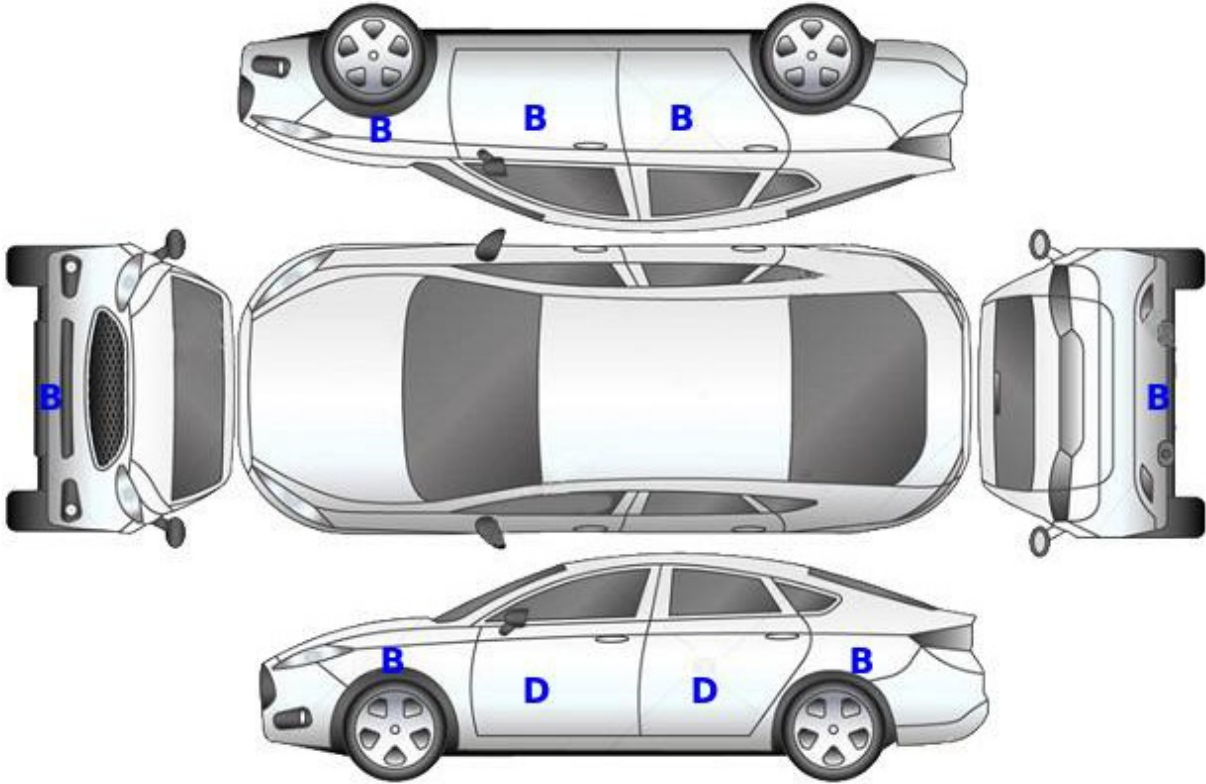
Kaporta Kontrolü(Değişmiş Boyanmış kontrolü)

Parça Grubu	Parça ve Hasar
Marşbiyel, sağ	Marşbiyel, sağ - Boyalı
Marşbiyel, sol	Marşbiyel, sol - Boyalı

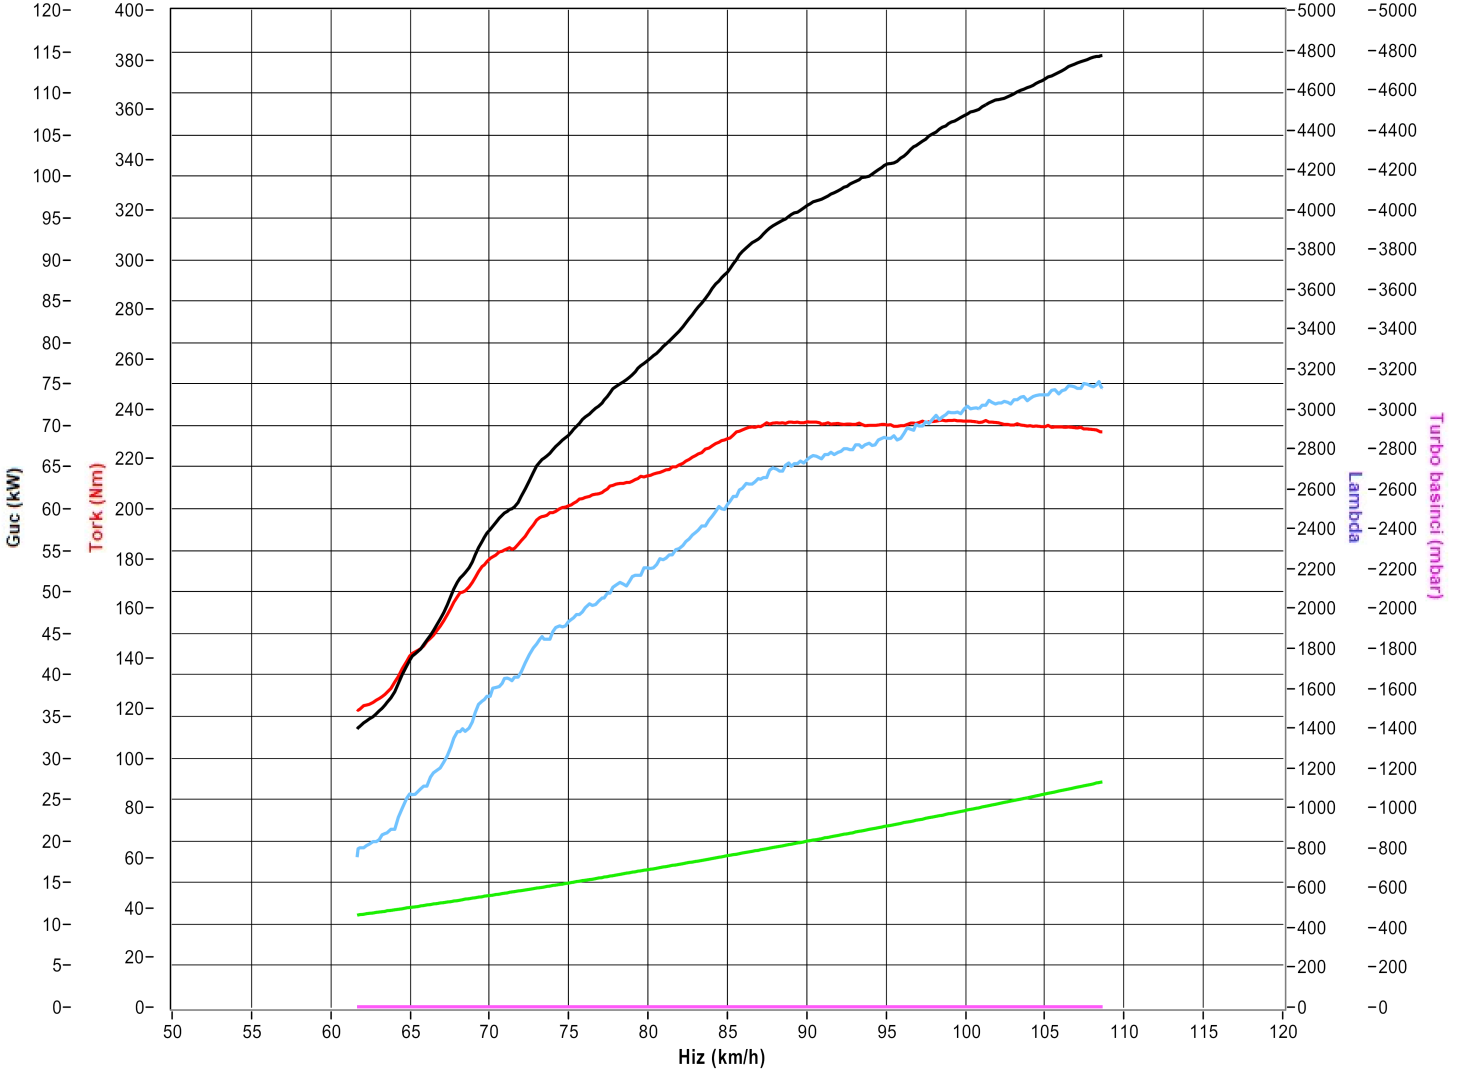
RPM (Devir/dk) Grafiği

Ölçülen Motor Torku 235 NM	Teker Torku 166,26 NM	Teker Gücü 75,3 KW	Test Hızı 109 km/h
Ruhsat Verisi Güç 125 KW	Test Sonucu Güç 114,5 KW	Kayıp Güç 26,61 KW	Performans % 91,60
