**TÜV SÜD Doğuş Ekspertiz ve Danışmanlık  
Hizmetleri Ltd. Şti.**

Rapor Tarihi: 16.11.2021 12:34  
Rapor No: 34-04-1040586  
Mersis No: 0005114804300001

# Full Plus Ekspertiz

## 34PF6562

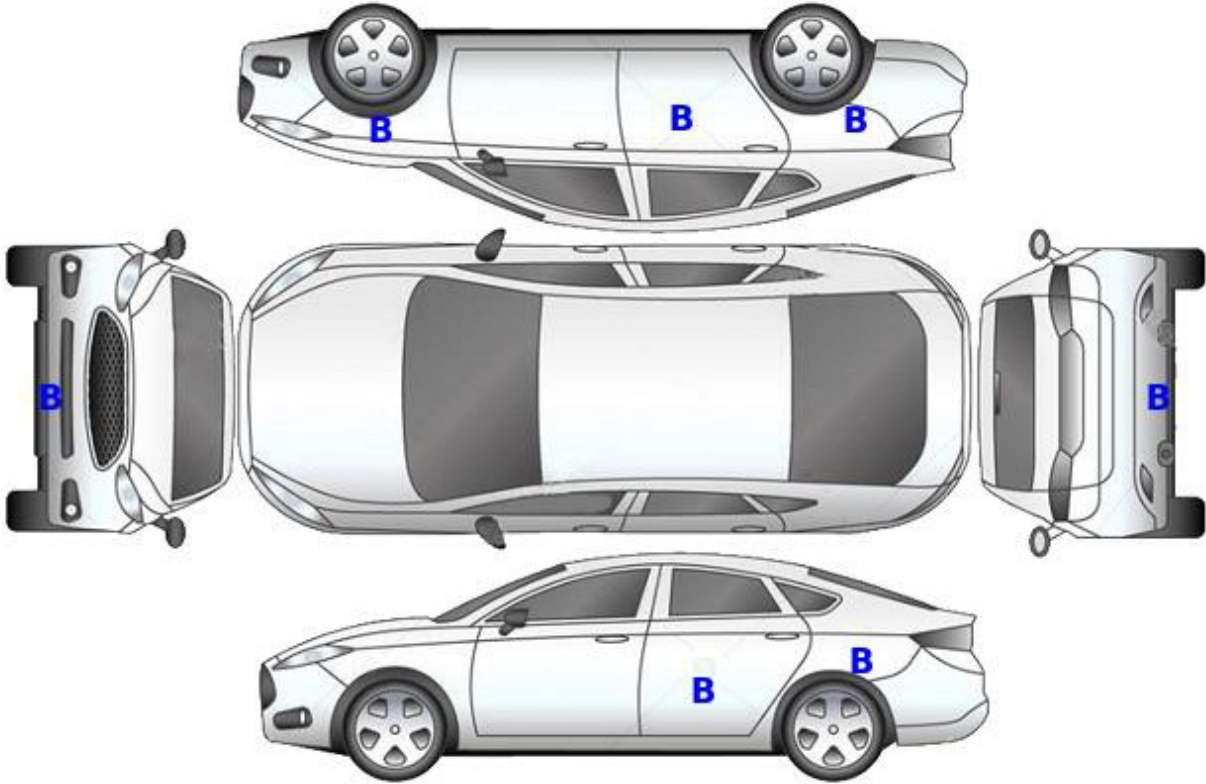
**Kaporta Kontrolü(Değişmiş Boyanmış kontrolü)**

| Parça Grubu | Parça ve Hasar |
|---|---|
| Marşbiyel, sol | Marşbiyel, sol - Boyalı |
| Kapı, sol ön | Kapı, sol ön - Çizik |

**Hasarlar ile ilgili notlar;**  
Sol tavan direği boyalı.

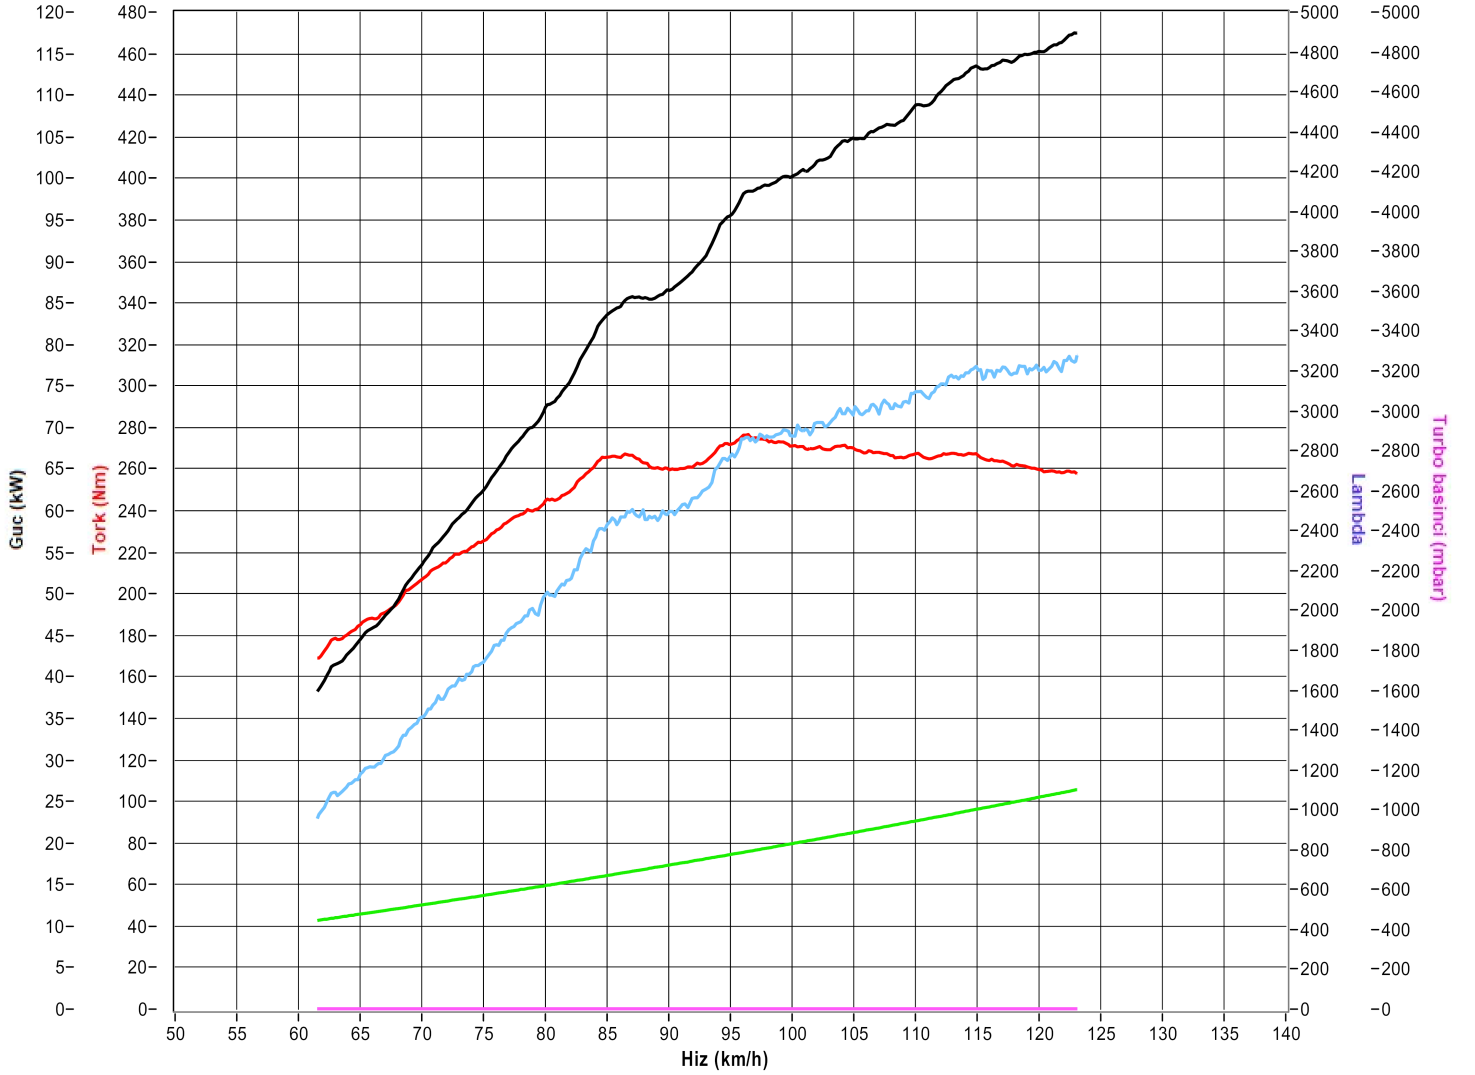
**RPM (Devir/dk) Grafiği**

| 277 | 221,1 | 78,7 | 123 |
| 125 | 117,5 | 25,88 | 94,00 |
