**TÜV SÜD Doğuş Ekspertiz ve Danışmanlık  
Hizmetleri Ltd. Şti.**

Rapor Tarihi: 27.09.2021 16:24  
Rapor No: 34-04-1033101  
Mersis No: 0005114804300001

# Full Plus Ekspertiz

## 34BNY754

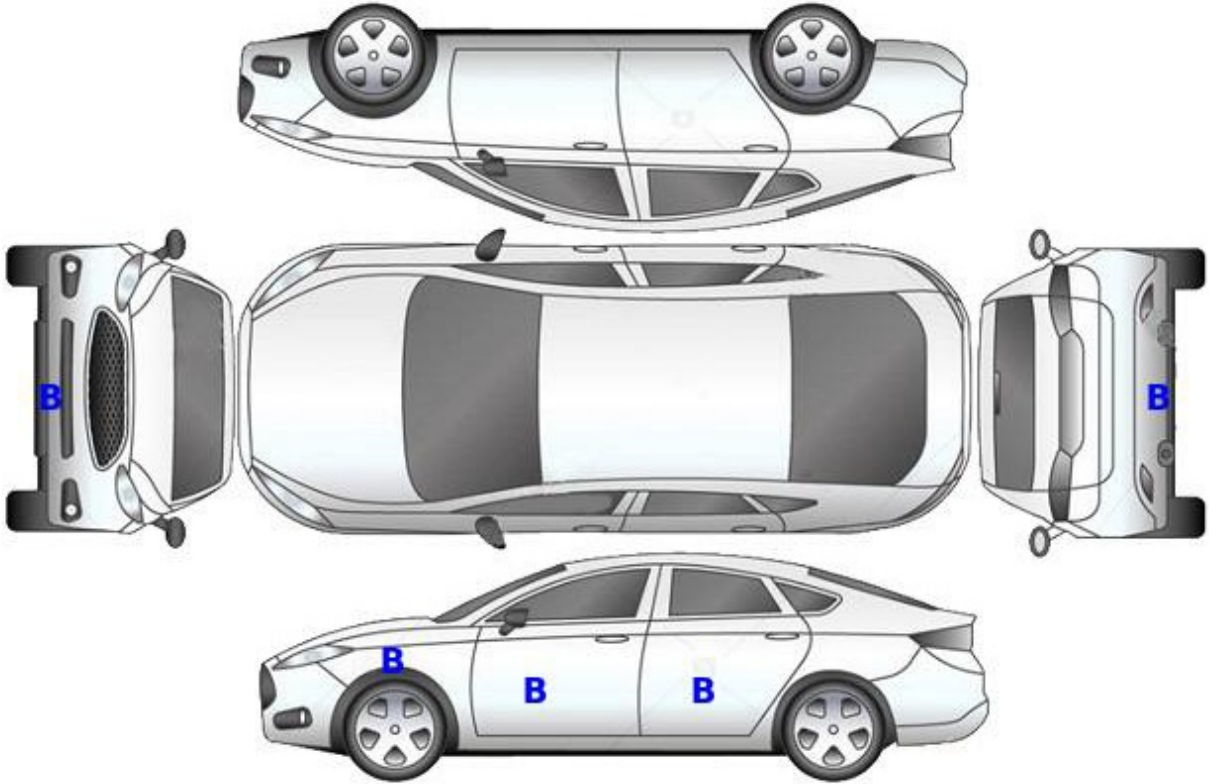
**Kaporta Kontrolü(Değişmiş Boyanmış kontrolü)**

**B: Boyalı****B/2: Lokal Boyalı****D: Değişmiş**

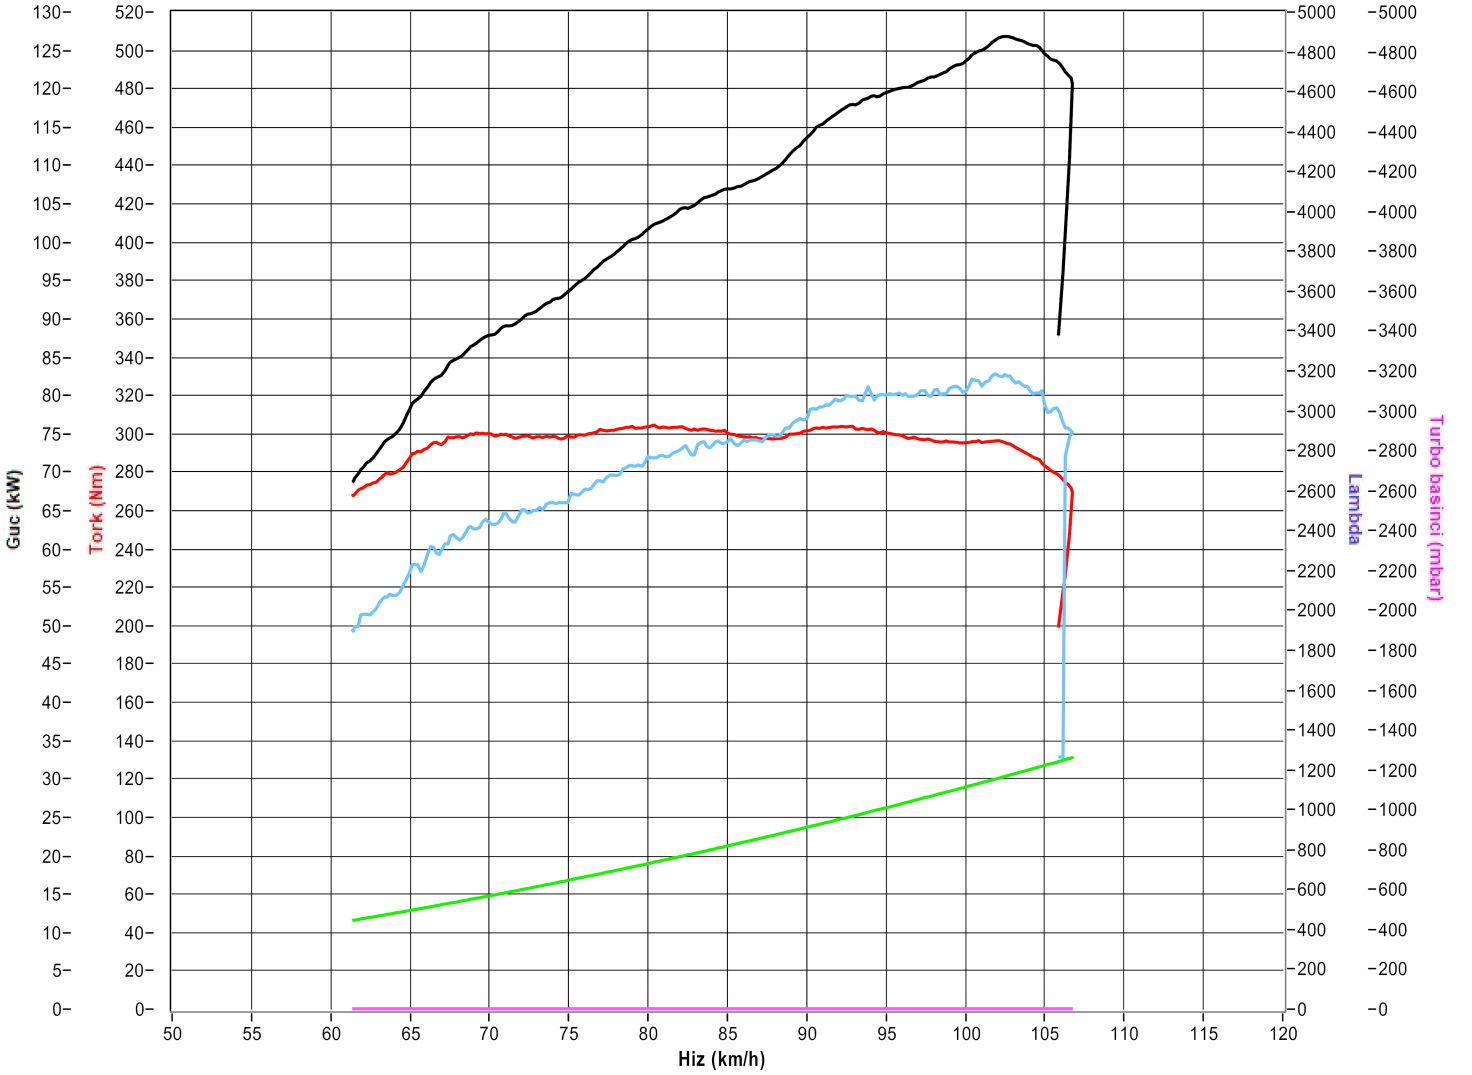
**RPM (Devir/dk) Grafiği**

| Ruhsat Verisi Güç | Test Sonucu Güç | Kayıp Güç | Performans % |
| 140 | 126,8 | 30,05 | 90,57 |

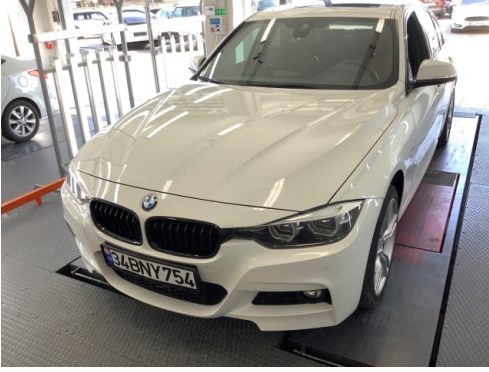
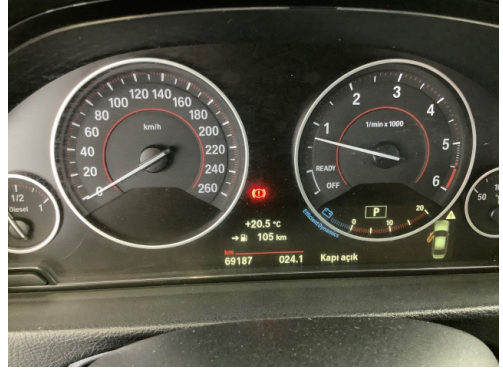
### Araç Resimleri

Lastik markaları farklı ve deformasyon var.

Alt koruma bakallitinde deformasyon var.
