D-Expert

Full Plus Ekspertiz

34DDL474

Plaka	34DDL474	Şanzıman Tipi	Otomatik
KM	121788	Yakıt Cinsi	Dizel
Şase	WDD1173121N386477	Motor Gücü	80 kw
Marka	Mercedes-Benz	Motor Hacmi	1461cc
Rengi	BEYAZ	Model	CLA
Sonraki Muayene Tar.	2023-05-06	Model Yılı	2016
Araç Tipi	Coupe (Sedan**)	Ruhsat Sahibi	YEDİTEPE OTOMOTİV TİCARET LİMİTED ŞİRKETİ
Kapı Sayısı	4 Kapı

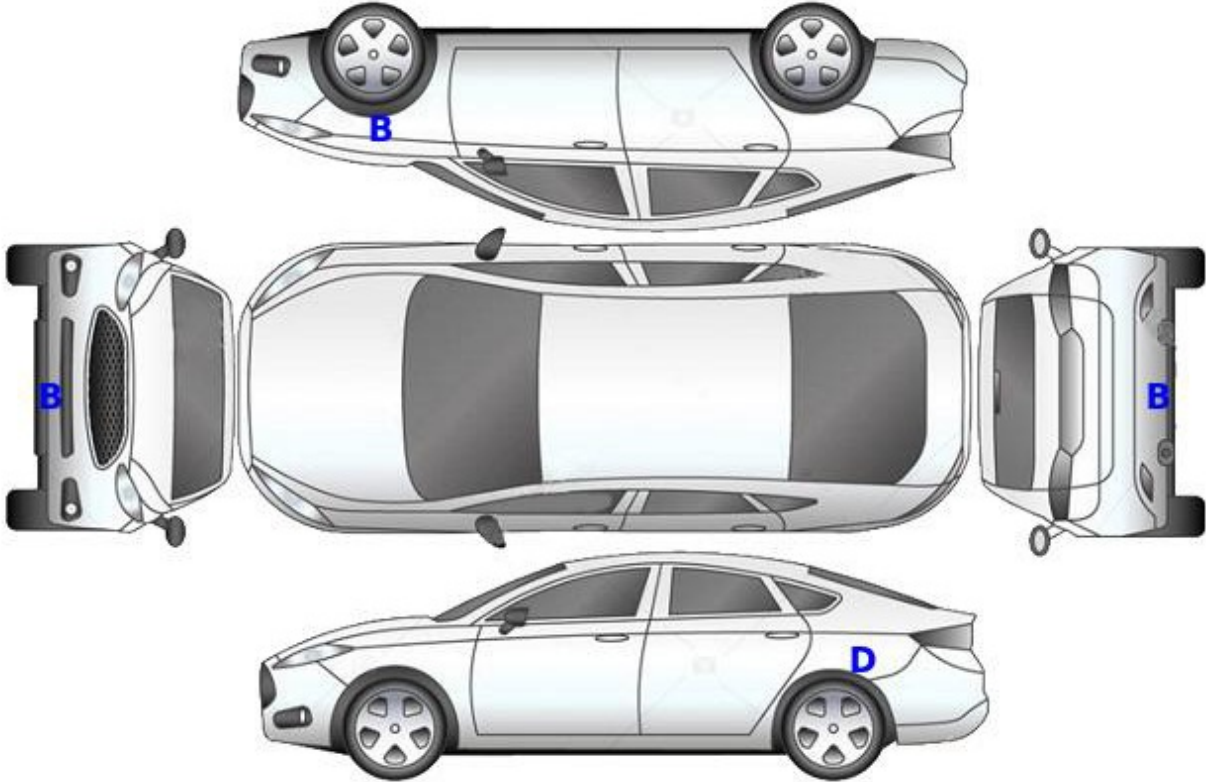
Kaporta Kontrolü(Değişmiş Boyanmış kontrolü)

Parça Grubu	Parça ve Hasar
Kaporta	C-direk, sol - Boyalı
Kaporta	B-direk, sol - Lokal Boya

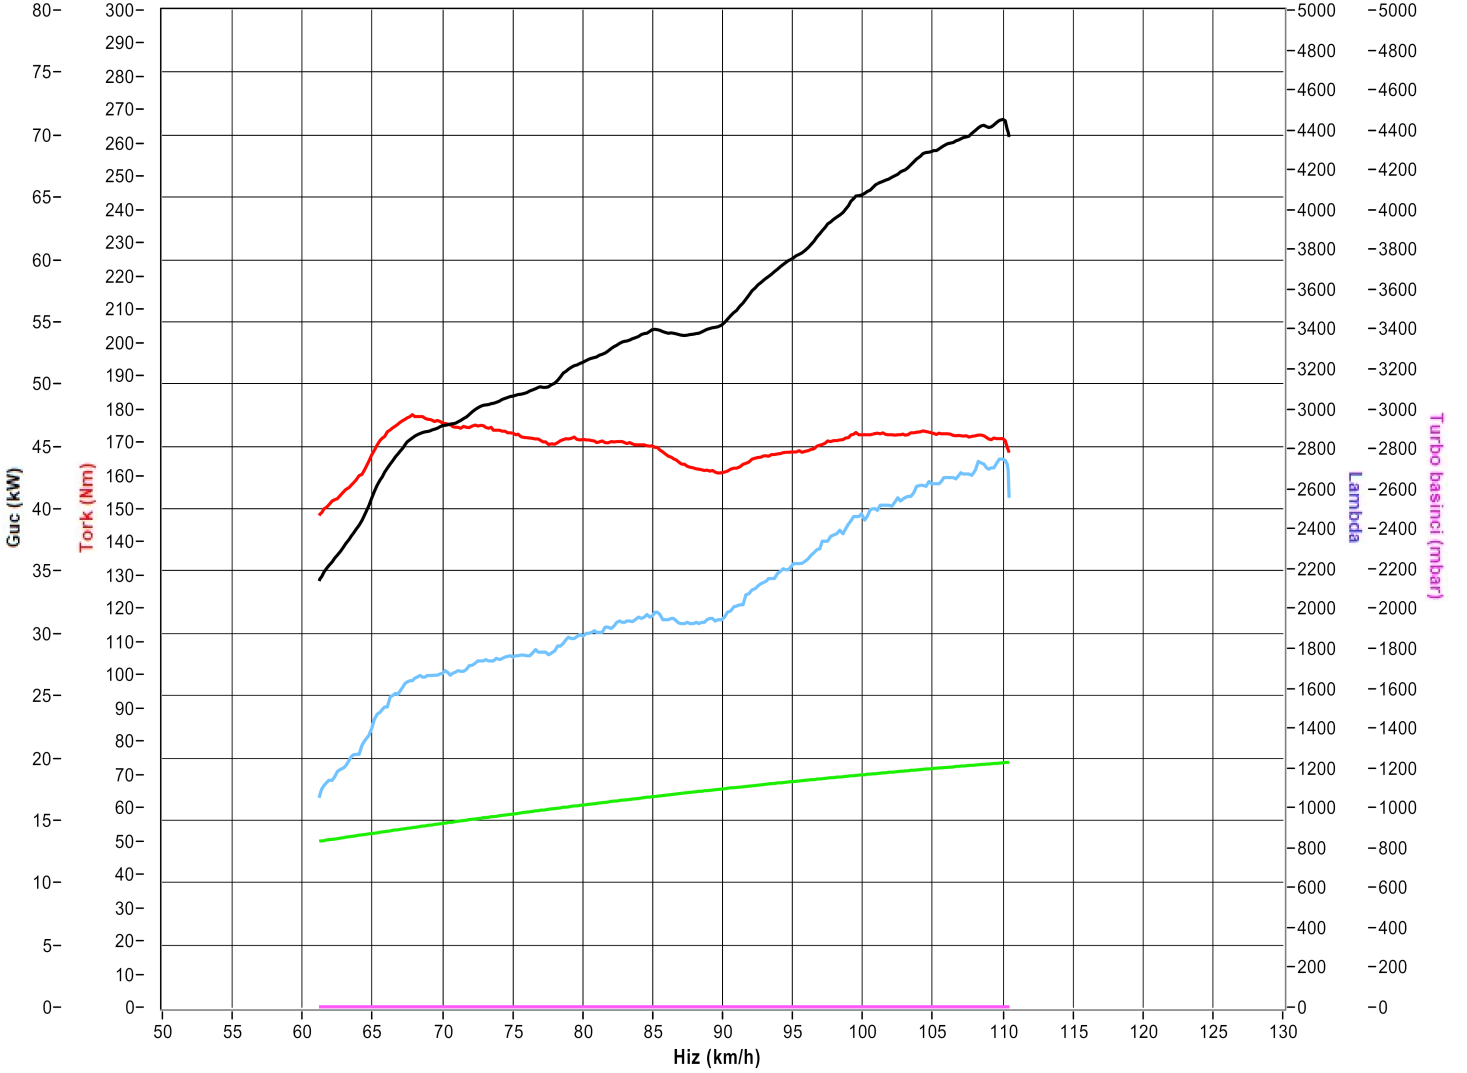
RPM (Devir/dk) Grafiği

Ölçülen Motor Torku 178 NM	Teker Torku 171,71 NM	Teker Gücü 44 KW	Test Hızı 110 km/h
Ruhsat Verisi Güç 80 KW	Test Sonucu Güç 71,2 KW	Kayıp Güç 19,37 KW	Performans % 89,00

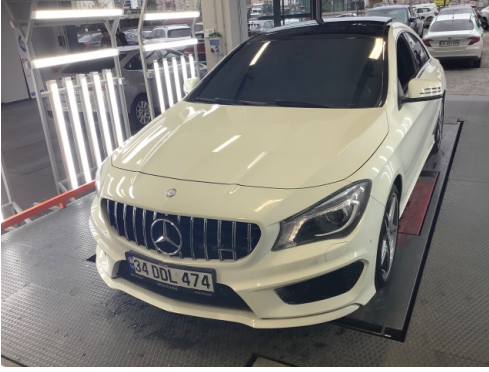
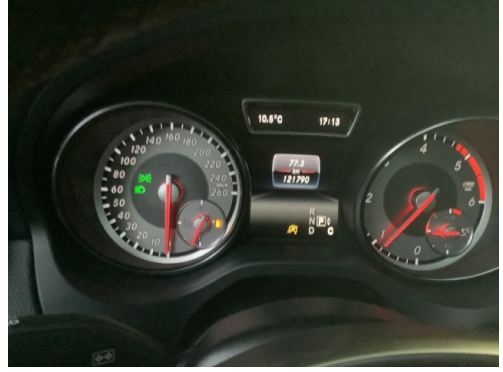
Araç Resimleri

Sol arka kapı eşiği boyalı. Ön panjur nikelajı soyulmuş. Motor alt koruma bakalitinde kırık var. Sağ ön kapıda 1cm çapında boyasız onarım var. Sağ arka çamurlukta boyasız onarım var.
