TÜV SÜD Dođuş Ekspertiz ve Danışmanlık
Hizmetleri Ltd. Şti.

Rapor Tarihi: 12.10.2021 14:37
Rapor No: 34-04-1035350
Mersis No: 0005114804300001

Full Plus Ekspertiz

Plaka	34AHJ264	Şanzıman Tipi	Otomatik
KM	44288	Yakıt Cinsi	Benzin
Şase	WBA8E3106JA059146	Motor Gücü	100 kw
Marka	BMW	Motor Hacmi	1499cc
Rengi	SİYAH METALİK	Model	3 Serisi
Sonraki Muayene Tar.	2022-10-14	Model Yılı	2017
Araç Tipi	Sedan	Ruhsat Sahibi	YEDİTEPE OTOMOTİV TİCARET LİMİTED ŞİRKETİ
Kapı Sayısı	4 Kapı

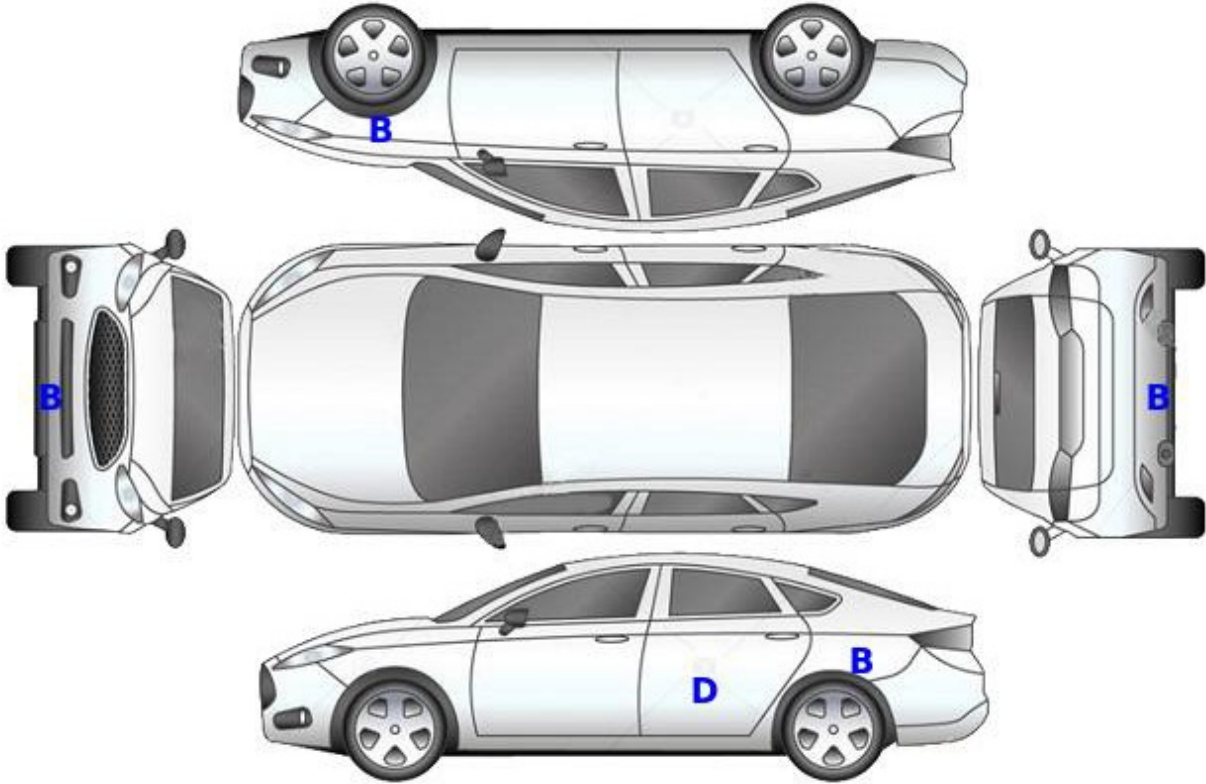
Kaporta Kontrolü(Değişmiş Boyanmış kontrolü)

Parça Grubu	Parça ve Hasar
Kaporta	C-direk, sol - Boyalı
Marşbiyel, sol	Marşbiyel, sol - Boyalı
Marşbiyel, sağ	Marşbiyel, sağ - Boyalı

Hasarlar ile ilgili notlar;
Sol arka kapı eşiği boyalı.

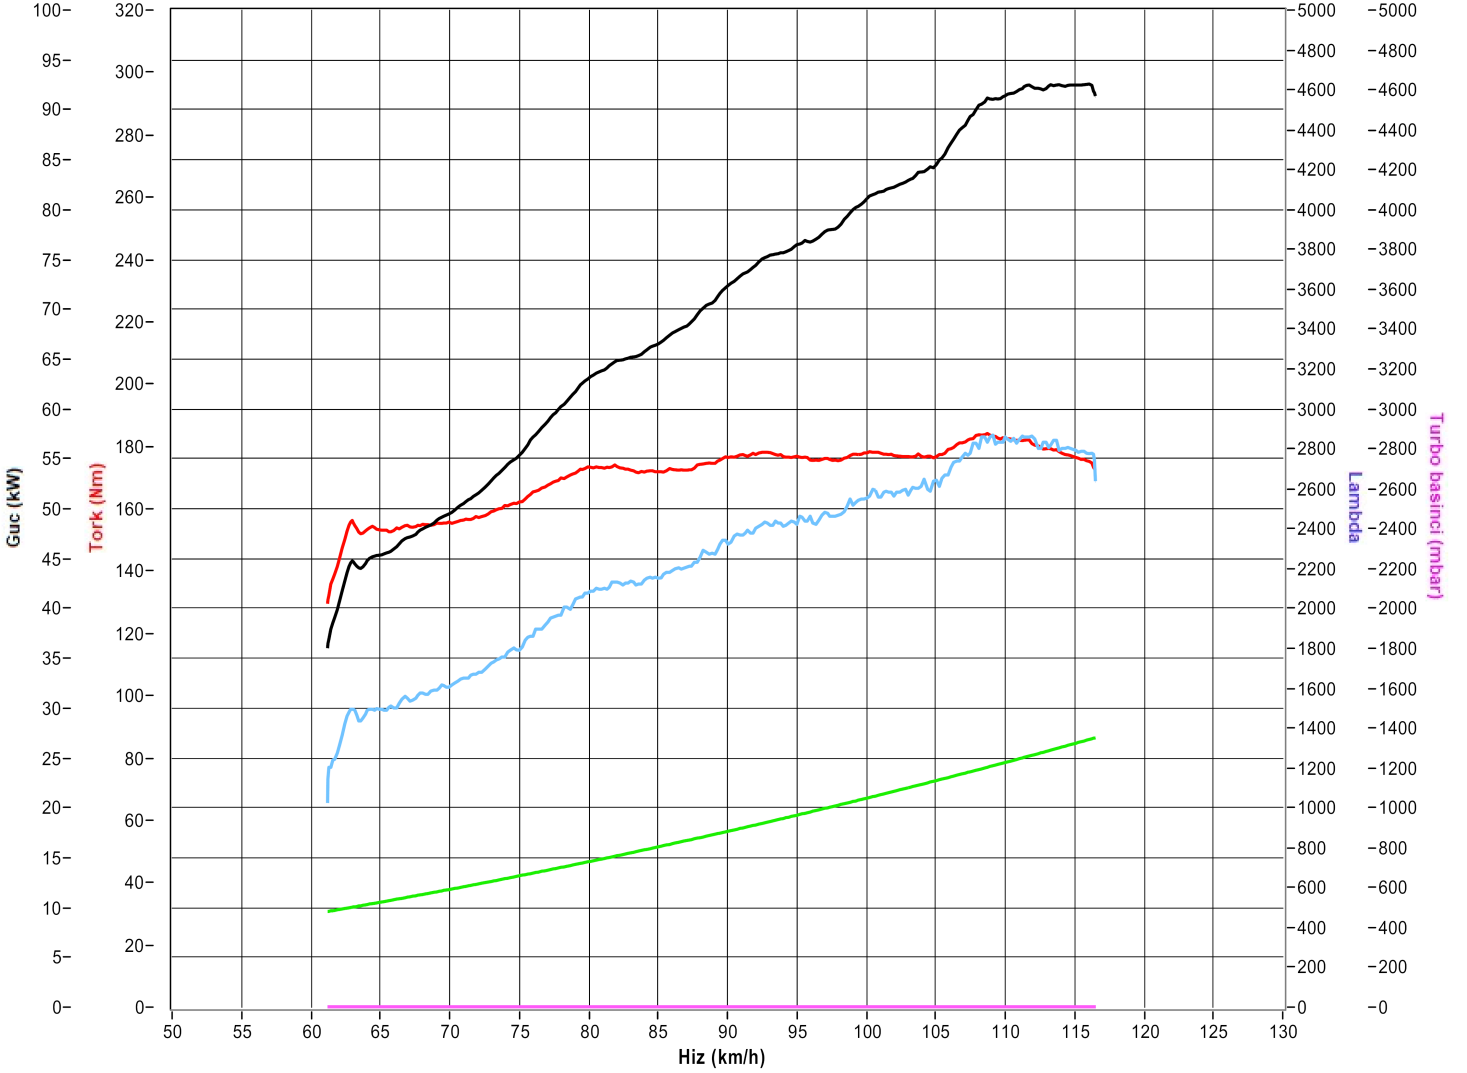
RPM (Devir/dk) Grafiği

Ölçülen Motor Torku 184 NM	Teker Torku 115,71 NM	Teker Gücü 57,3 KW	Test Hızı 116 km/h
Ruhsat Verisi Güç 100 KW	Test Sonucu Güç 92,6 KW	Kayıp Güç 25,11 KW	Performans % 92,60
