TÜV SÜD Dođuş Ekspertiz ve Danışmanlık
Hizmetleri Ltd. Şti.

Rapor Tarihi: 13.05.2023 11:12
Rapor No: 34-04-1164678
Mersis No: 0005114804300001

Full Plus Ekspertiz

34BDK469

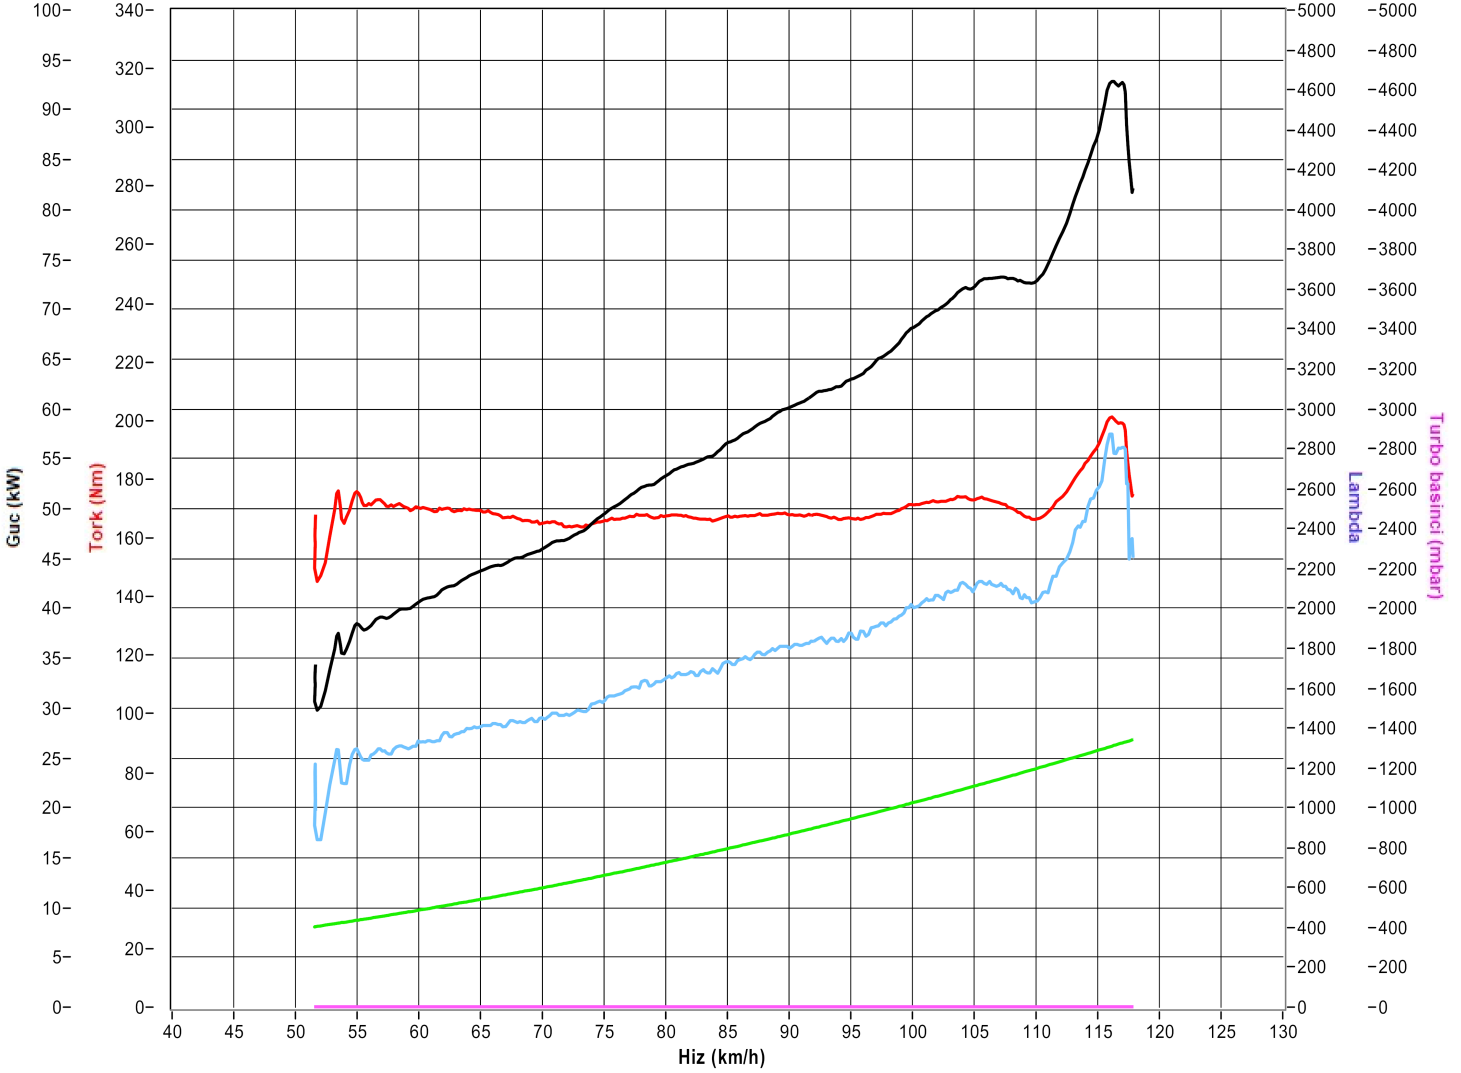
RPM (Devir/dk) Grafiği

| Ölçülen Motor Torku 201 NM | Teker Torku 124,41 NM | Teker Gücü 57,4 KW | Test Hızı 116 km/h |
| Ruhsat Verisi Güç 103 KW | Test Sonucu Güç 92,8 KW | Kayıp Güç 25,19 KW | Performans % 90,10 |
