Rapor Tarihi: 15.09.2023 10:28
Rapor No: 34-04-1192222
Mersis No: 0005114804300001

Full Plus Ekspertiz

34DDU090

Plaka	34DDU090	Şanzıman Tipi	Otomatik
KM	48529	Yakıt Cinsi	Benzin
Şase	WBA5F510XMFK19886	Motor Gücü	125 kw
Motor Hacmi	1597cc	Marka	BMW
Rengi	MAVİ	Model	3 Serisi
Sonraki Muayene Tar.	2023-07-24	Model Yılı	2020
Araç Tipi	Sedan	Ruhsat Sahibi	YEDİTEPE OTOMOTİV TİCARET LİMİTED ŞİRKETİ
Kapı Sayısı	4 Kapı

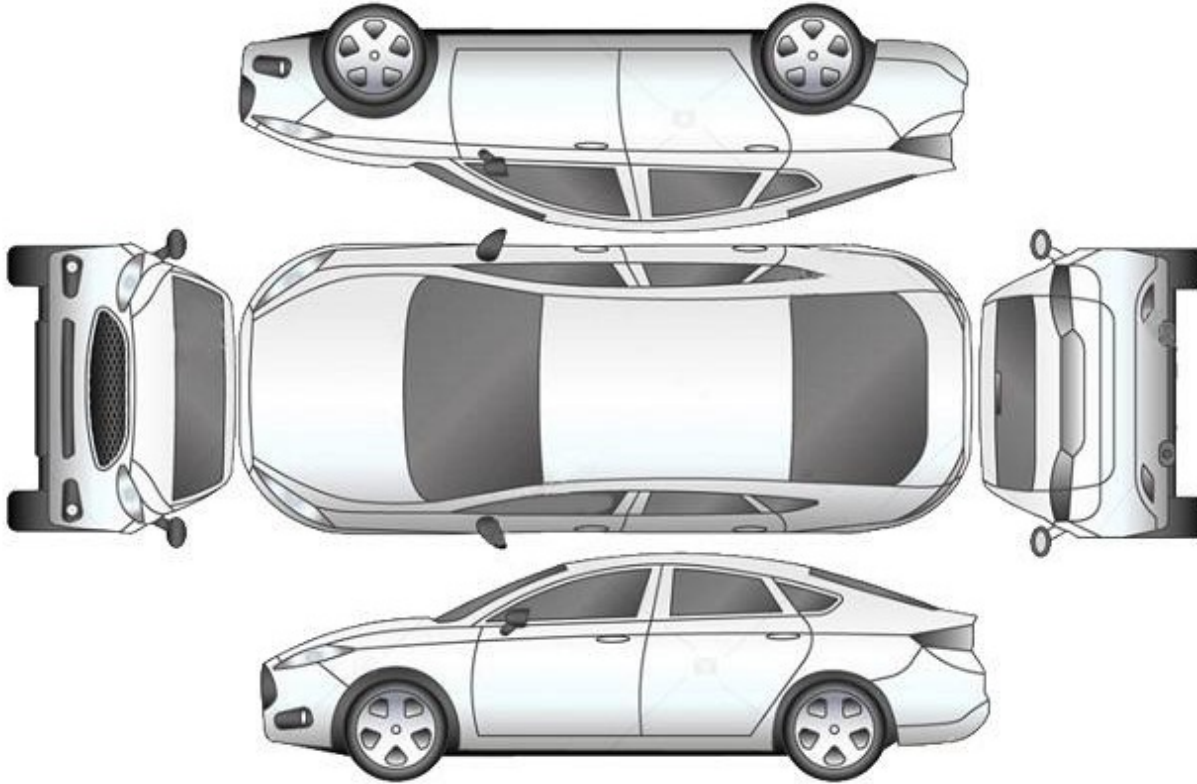
Kaporta Kontrolü(Değişmiş Boyanmış kontrolü)

*****Araçta değişmiş ve boyanmış parça bulunmamaktadır*****

Araç genel mikron değeri 90 - 120 sağ arka kapı eşiği mikron değeri 150 - 210 arasındadır.
