Aracın Geliş Tarihi / Saati: 13/11/2020 / 12:37 Bayi no.: 34-05
Rapor No.: TR34-15-151165 Sayfa: 1 / 7

Full Plus Ekspertiz

Plaka	06-YM534	Ruhsat Sahibi	Caretta oto
Renk	Siyah	Üretici	Volkswagen
Km	119885	Model	Passat
Yakıt Cinsi	Benzin	Model Yılı	2011
Şase no	WVWZZZ3CZBP349523	Bir Sonraki Muayene Tarihi	23/05/2022

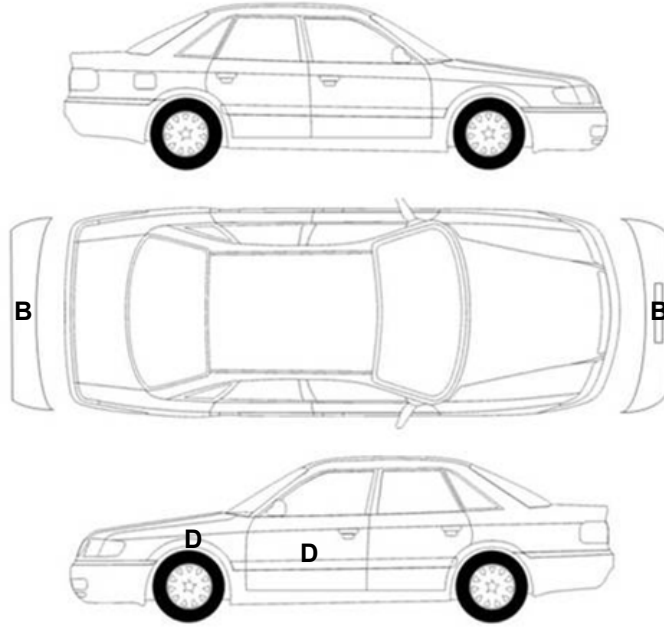
Kaporta Kontrolü (Değişmiş Boyanmış kontrolü)

B Boyalı B/2Lokal boya D Değişmiş

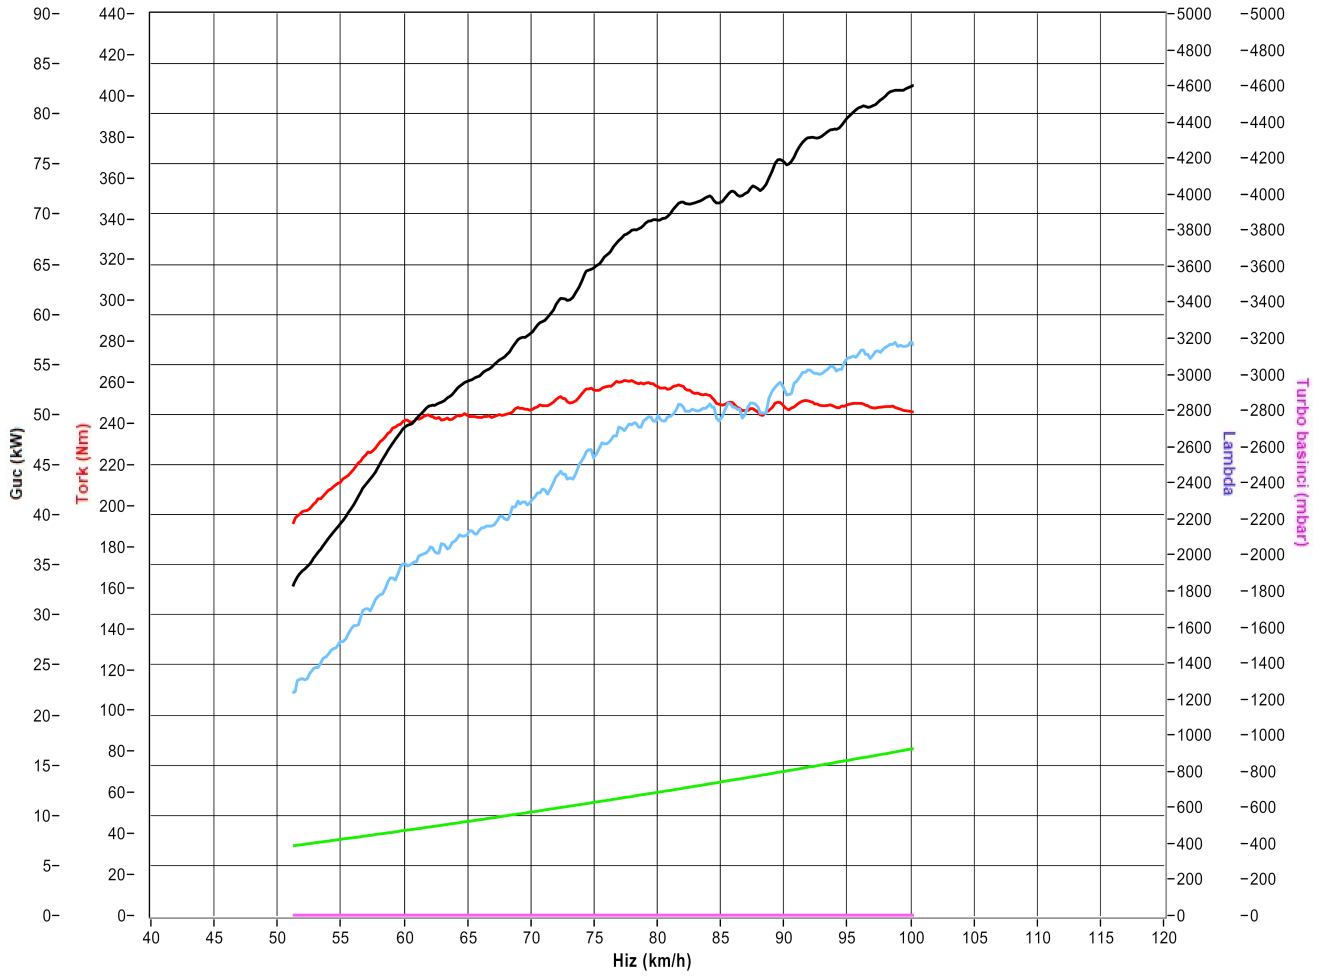
RPM (Devir/dk) Grafiğı

Ölçülen Motor Torku	Teker Torku	Teker Gücü	Test hızı
261,0	219,81	57,2	100,0
NM	NM	KW	km/h
Ruhsat Verisi Güç	Test Sonucu Güç	Kayıp Güç	Performans %
90	82,8	16,49	92,0%
KW	KW	KW

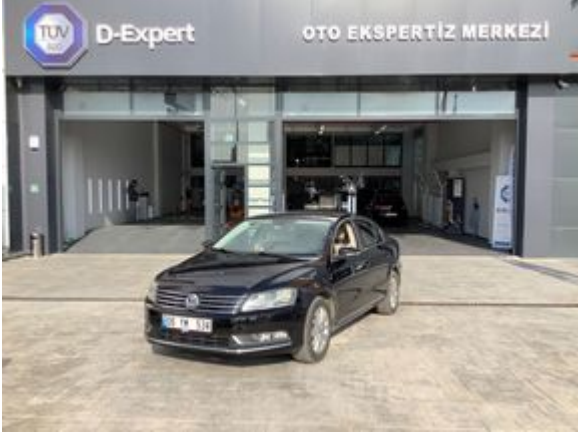
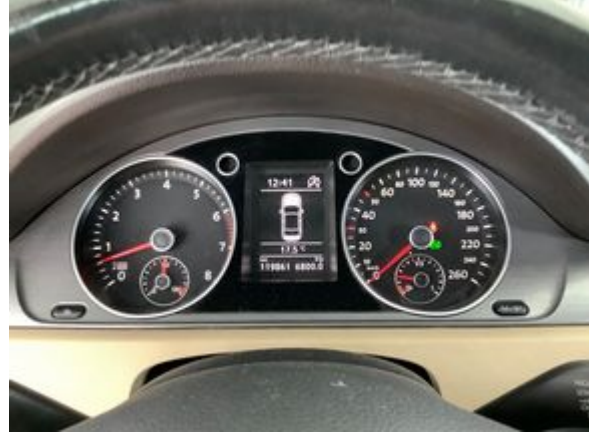
Araç fotoğrafları

Çizik

Marşbiyel, sol	Marşbiyel, sol - Çizik
Marşbiyel, sağ	Marşbiyel, sağ - Çizik

Vuruk

Çamurluk, sol arka	Çamurluk, sol arka - Ezik
--------------------	---------------------------

Diğer

Tavan	Tavan - Standart dışı onarım
Farlar	Far, sol - deforme olmuş
Farlar	Far, sağ - deforme olmuş
Tavan	Tavan - Pas
Kaporta	A-direk, sol - boyalı
