TÜV SÜD Dođuş Ekspertiz ve Danışmanlık
Hizmetleri Ltd. Şti.

Rapor Tarihi: 06.07.2021 13:47
Rapor No: 34-05-1023629
Mersis No: 0005114804300001

Full Plus Ekspertiz

Plaka	34BIU872	Şanzıman Tipi	Otomatik
KM	47465	Yakıt Cinsi	Benzin
Şase	JF1VM4L55JG016814	Motor Gücü	125 kw
Motor Hacmi	1600cc	Marka	Subaru
Renği	GRİ	Model	Levorg
Sonraki Muayene Tar.	2023-01-06	Model Yılı	2018
Araç Tipi	Station Wagon (Sedan**)	Ruhsat Sahibi	YEDİTEPE OTOMOTİV
Kapı Sayısı	5 Kapı

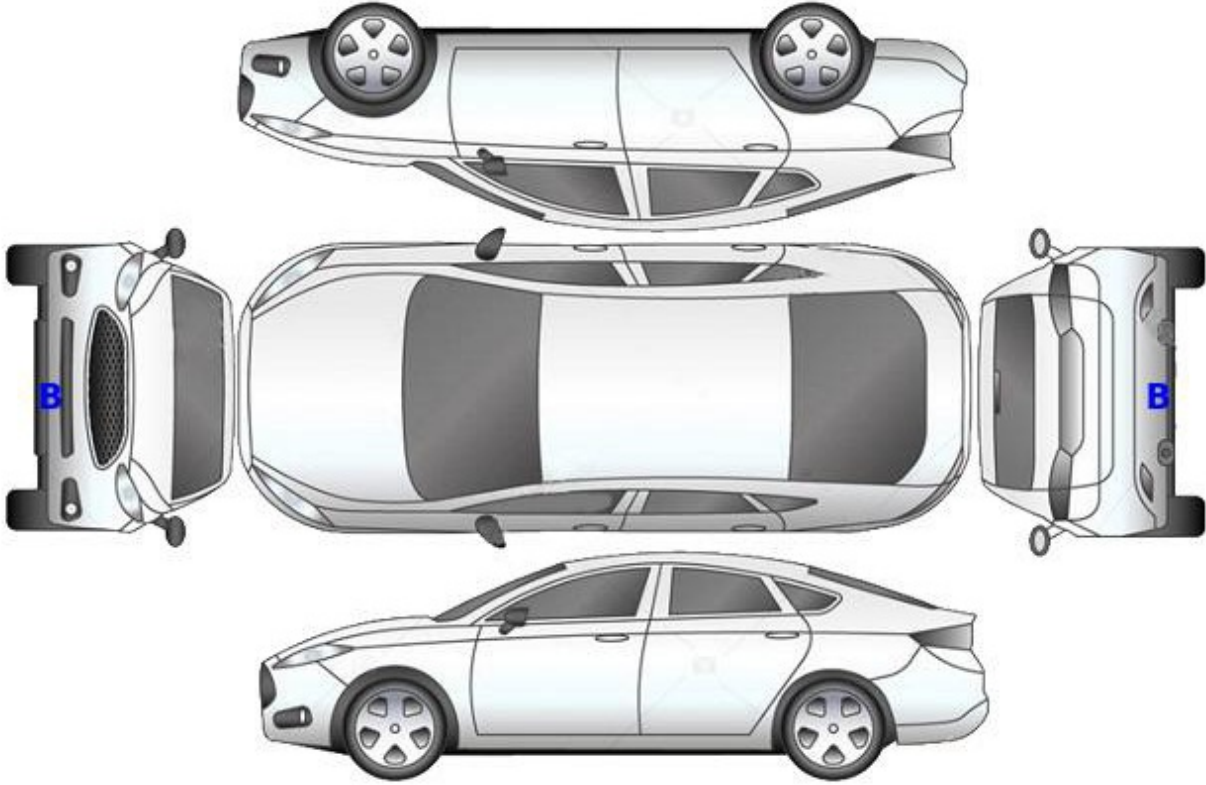
Kaporta Kontrolü(Değişmiş Boyanmış kontrolü)

Durum	Notlar
Araç Kaporta Aksamı	BAKIM GEREKLİ	Noktasal ezik çizik var.
Araç Koltukları	SORUNSUZ	
Taban, Tavan ve Koltuk Döşemeleri	SORUNSUZ	
Araç İç Donanımı	SORUNSUZ	
Aydınlatma ve İkaz Sistemi	SORUNSUZ	
Silecekler	SORUNSUZ	
Elektrik ve Elektronik Aksam	SORUNSUZ	
Torpedo ve Emniyet Kemerleri	SORUNSUZ	
Lastik ve Jantlar	ONARIM/DEĞİŞİM GEREKLİ	Deformasyon çizik var
Fren Sistemi	SORUNSUZ	
Yürür Aksam	SORUNSUZ	
Motor	SORUNSUZ	
Şanzıman	SORUNSUZ	
Diferansiyel	SORUNSUZ	
Direksiyon Sistemi	SORUNSUZ	
Eğlence Sistemi (Radyo vs.)	SORUNSUZ	
Park Sensörleri	SORUNSUZ	
Araç Altı	SORUNSUZ	
Akü	SORUNSUZ	
Klima	SORUNSUZ

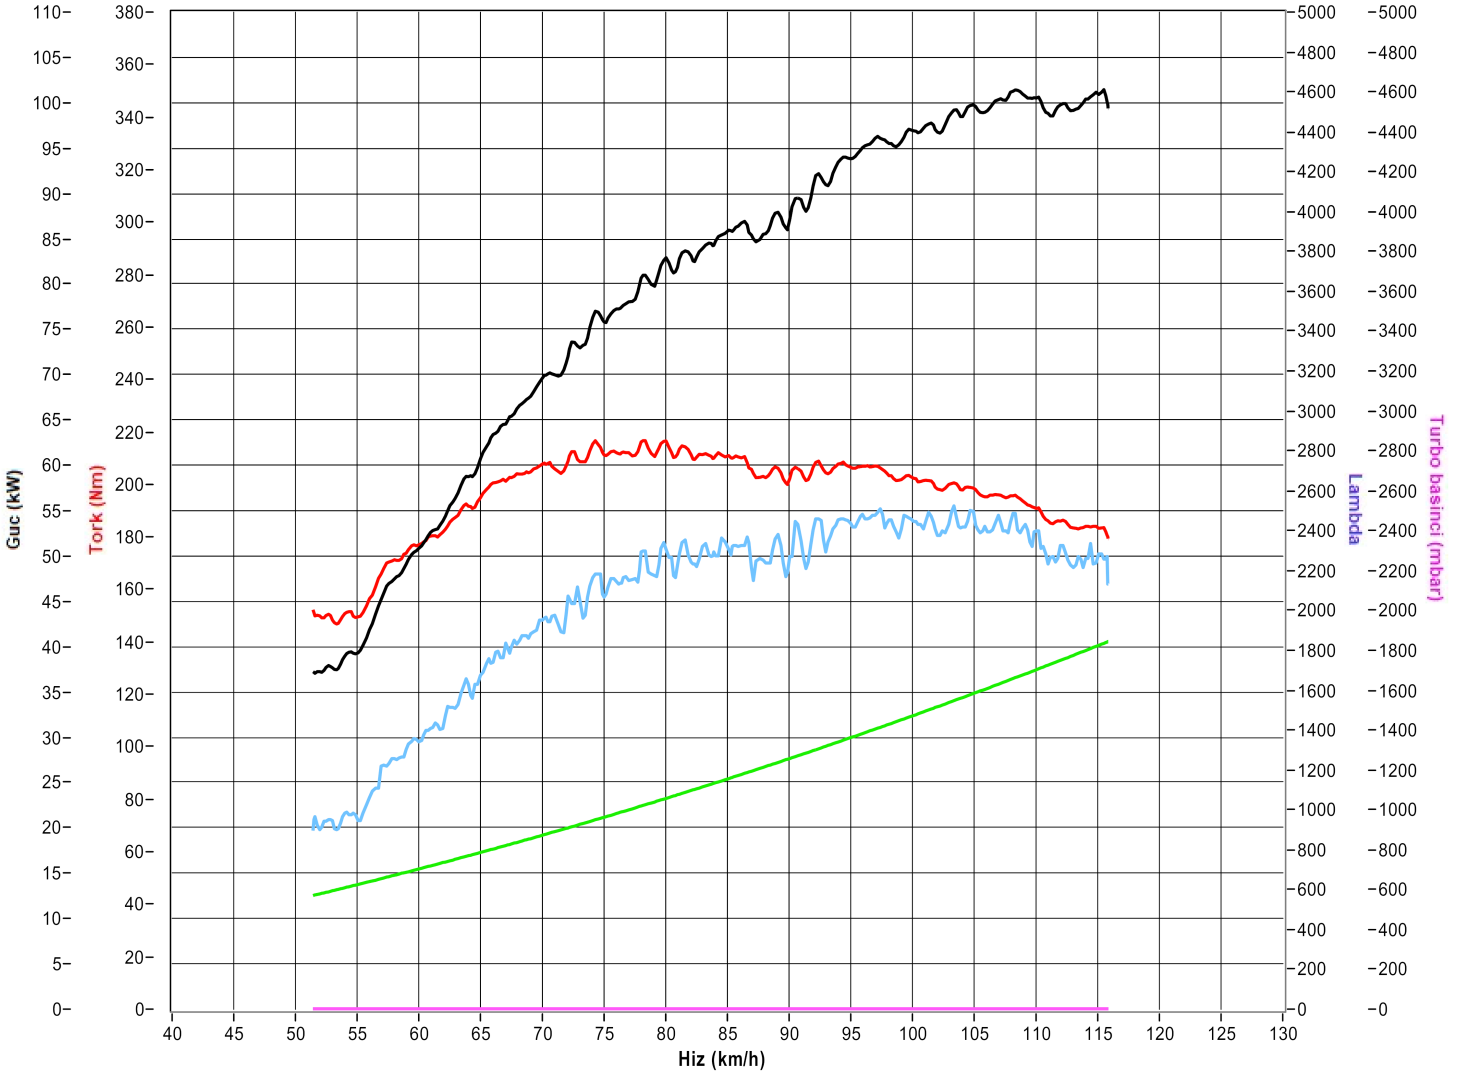
RPM (Devir/dk) Grafiği

Ölçülen Motor Torku 217 NM	Teker Torku 148,5 NM	Teker Gücü 55,5 KW	Test Hızı 116 km/h
Ruhsat Verisi Güç 125 KW	Test Sonucu Güç 114 KW	Kayıp Güç 34,75 KW	Performans % 91,20

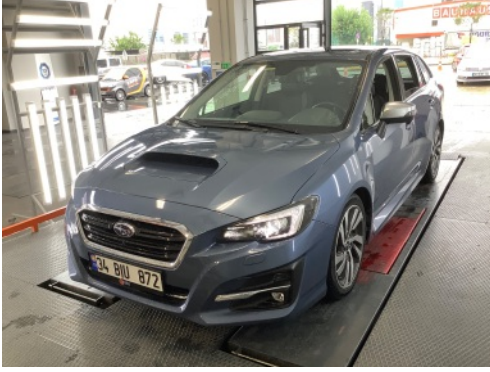
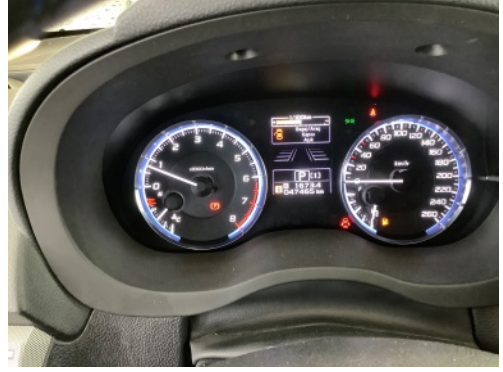
Araç Resimleri

Ön lastiklerde deformasyon var.

Araçın muhtelif yerlerinde noktasal ezik ve çizikler var.
