**TÜV SÜD Doğuş Ekspertiz ve Danışmanlık  
Hizmetleri Ltd. Şti.**

Rapor Tarihi: 30.07.2021 14:26  
Rapor No: 34-05-1025680  
Mersis No: 0005114804300001

# Full Plus Ekspertiz

## 34ACF642

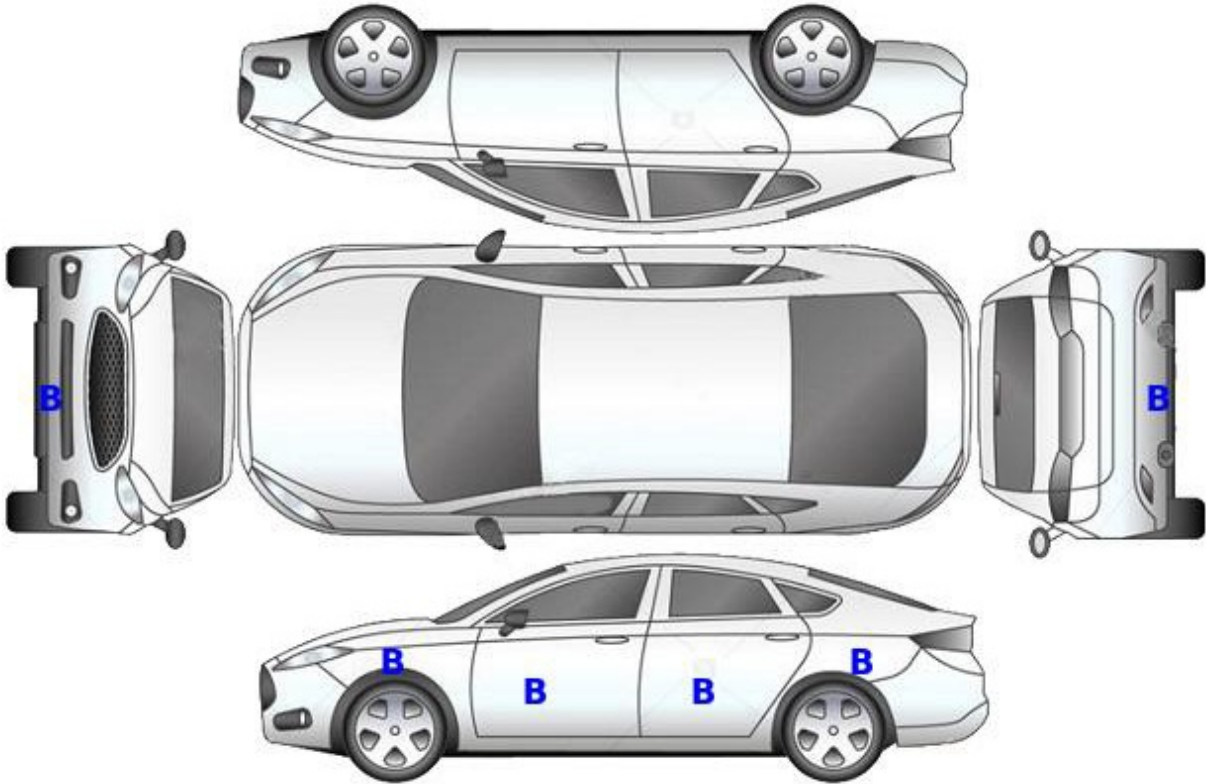
**Kaporta Kontrolü(Değişmiş Boyanmış kontrolü)**

**B: Boyalı****B/2: Lokal Boyalı****D: Değişmiş**

| | Durum | Notlar |
|---|---|---|
| Araç Kaporta Aksamı | | Noktasal ezik çizik var. |

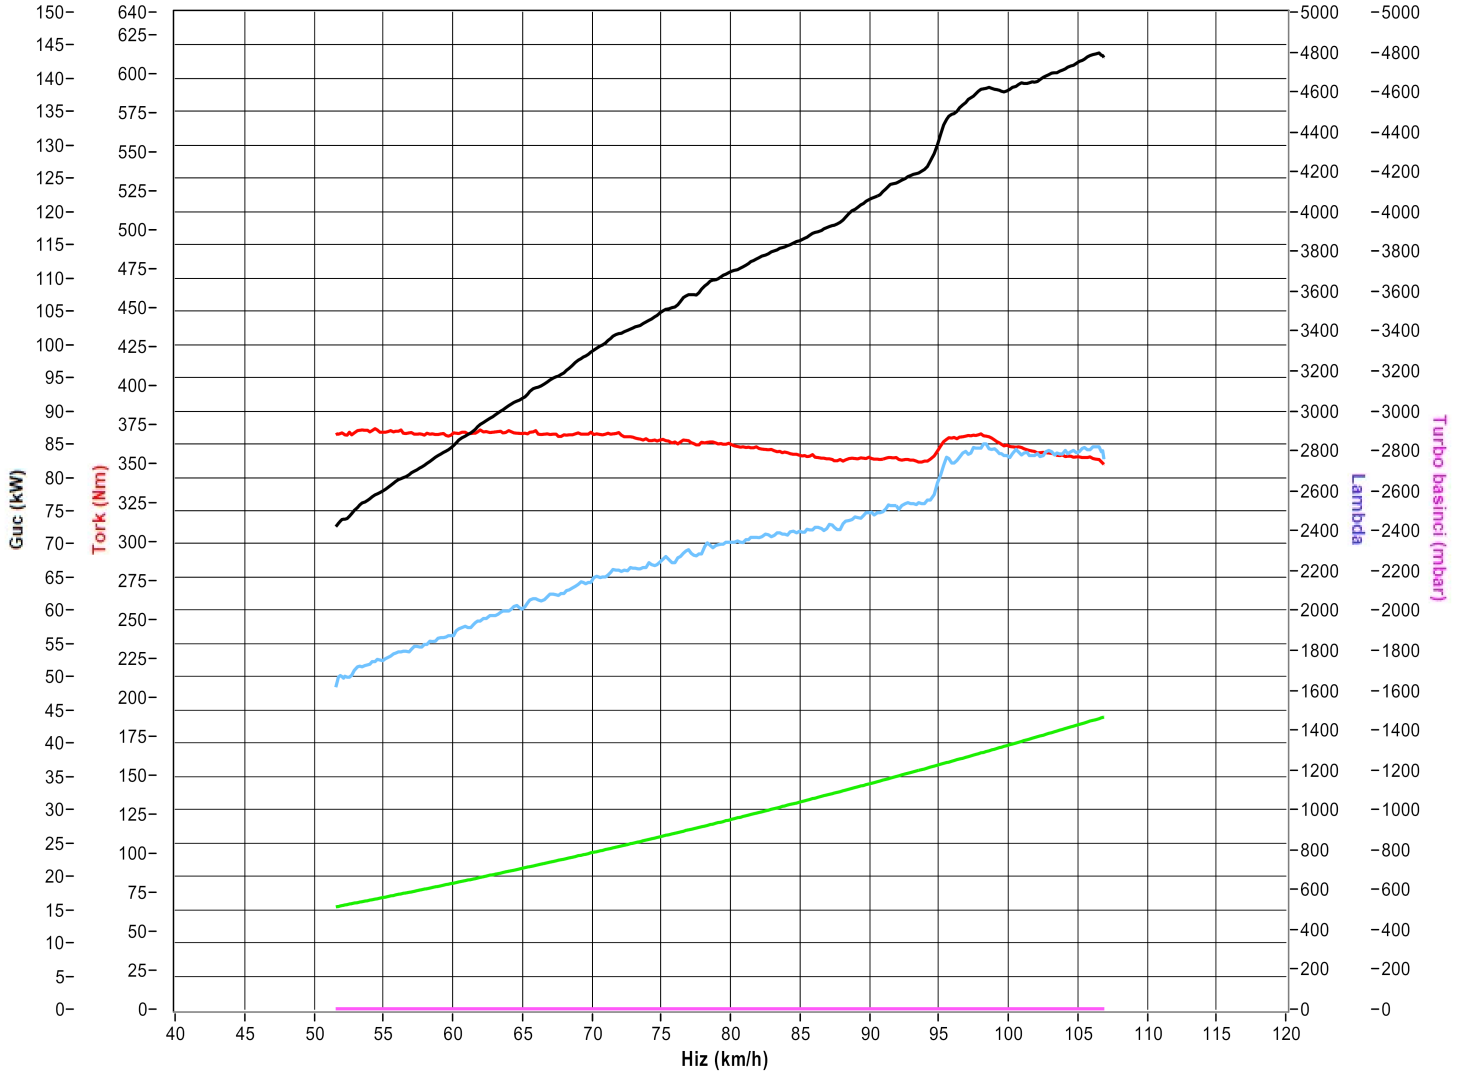
**RPM (Devir/dk) Grafiği**

| 373 | 409,53 | 85 | 107 |
| 140 | 137,2 | 42,98 | 98,00 |
