**TÜV SÜD Doğuş Ekspertiz ve Danışmanlık  
Hizmetleri Ltd. Şti.**

Rapor Tarihi: 26.11.2021 16:47  
Rapor No: 34-04-1042176  
Mersis No: 0005114804300001

# Full Plus Ekspertiz

## 34CAC906

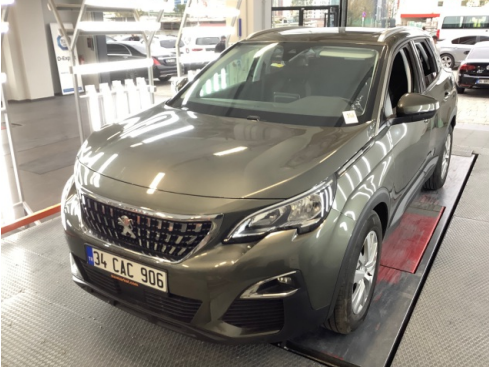
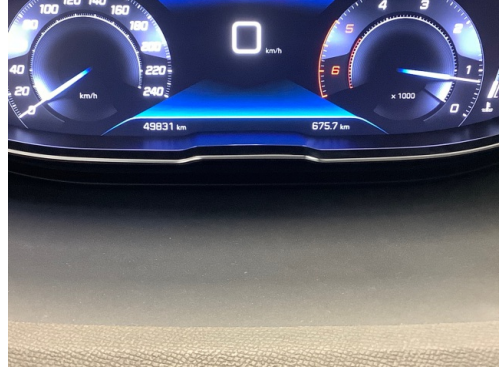
### Araç Resimleri

Motor kaput u izolasyonu yırtılmış.sol arka kapı da boyasız onarım var.
