Rapor Tarihi: 27.09.2023 17:07  
Rapor No: 34-04-1194604  
Mersis No: 0005114804300001

## Full Plus Ekspertiz

# 34DLU757

Plaka	34DLU757	Şanzıman Tipi	Otomatik
KM	31024	Yakıt Cinsi	Benzin
Şase	WBA5F5102MFK41204	Motor Gücü	125 kw
Motor Hacmi	1597cc	Marka	BMW
Rengi	MAVİ METALİK	Model	3 Serisi
Sonraki Muayene Tar.	2023-10-12	Model Yılı	2020
Araç Tipi	Sedan	Ruhsat Sahibi	YEDİTEPE OTOMOTİV TİCARET LİMİTED ŞİRKETİ
Kapı Sayısı	4 Kapı

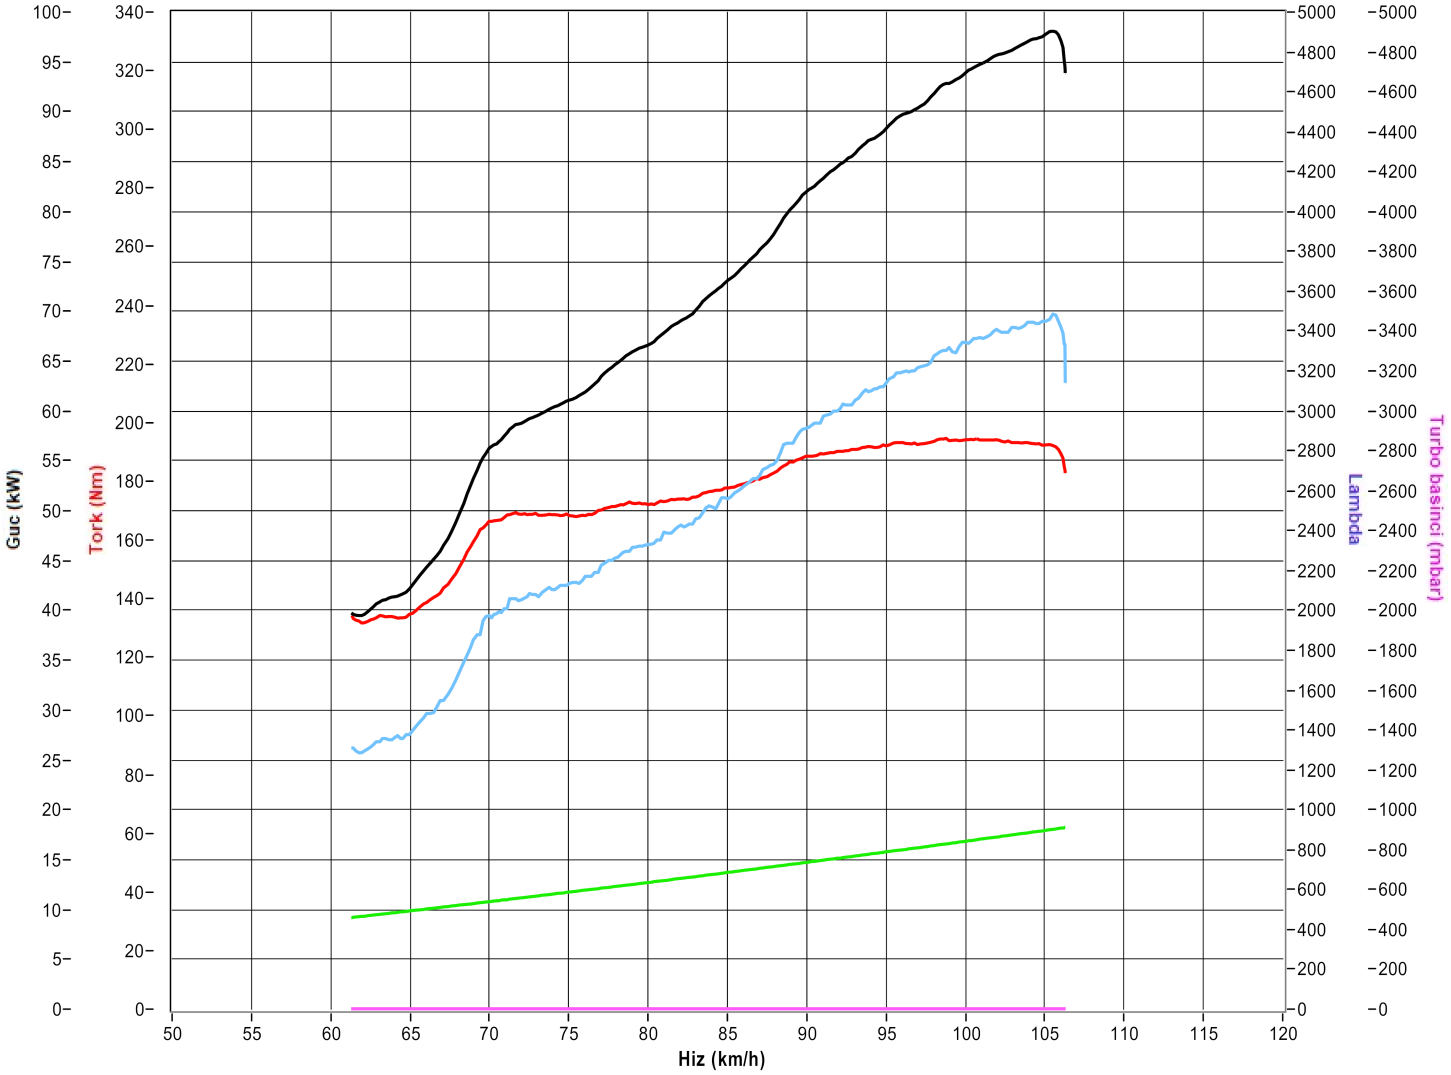
## RPM (Devir/dk) Grafiği

Ölçülen Motor Torku	Teker Torku	Teker Gücü	Test Hızı
195	146,09	69,7	106
NM	NM	KW	km/h
Ruhsat Verisi Güç	Test Sonucu Güç	Kayıp Güç	Performans %
125	98,1	17,61	78,48
KW	KW	KW
