Rapor Tarihi: 12.09.2023 10:44
Rapor No: 34-04-1191384
Mersis No: 0005114804300001

Full Plus Ekspertiz

34FPH821

Plaka	34FPH821	Şanzıman Tipi	Otomatik
KM	21887	Yakıt Cinsi	Benzin
Şase	WVGZZZA1ZPV516939	Motor Gücü	110 kw
Motor Hacmi	1498cc	Marka	Volkswagen
Rengi	BEYAZ	Model	T-Roc
Sonraki Muayene Tar.	2025-07-11	Model Yılı	2022
Araç Tipi	SUV	Ruhsat Sahibi	YEDİTEPE OTOMOTİV TİCARET LİMİTED ŞİRKETİ
Kapı Sayısı	5 Kapı

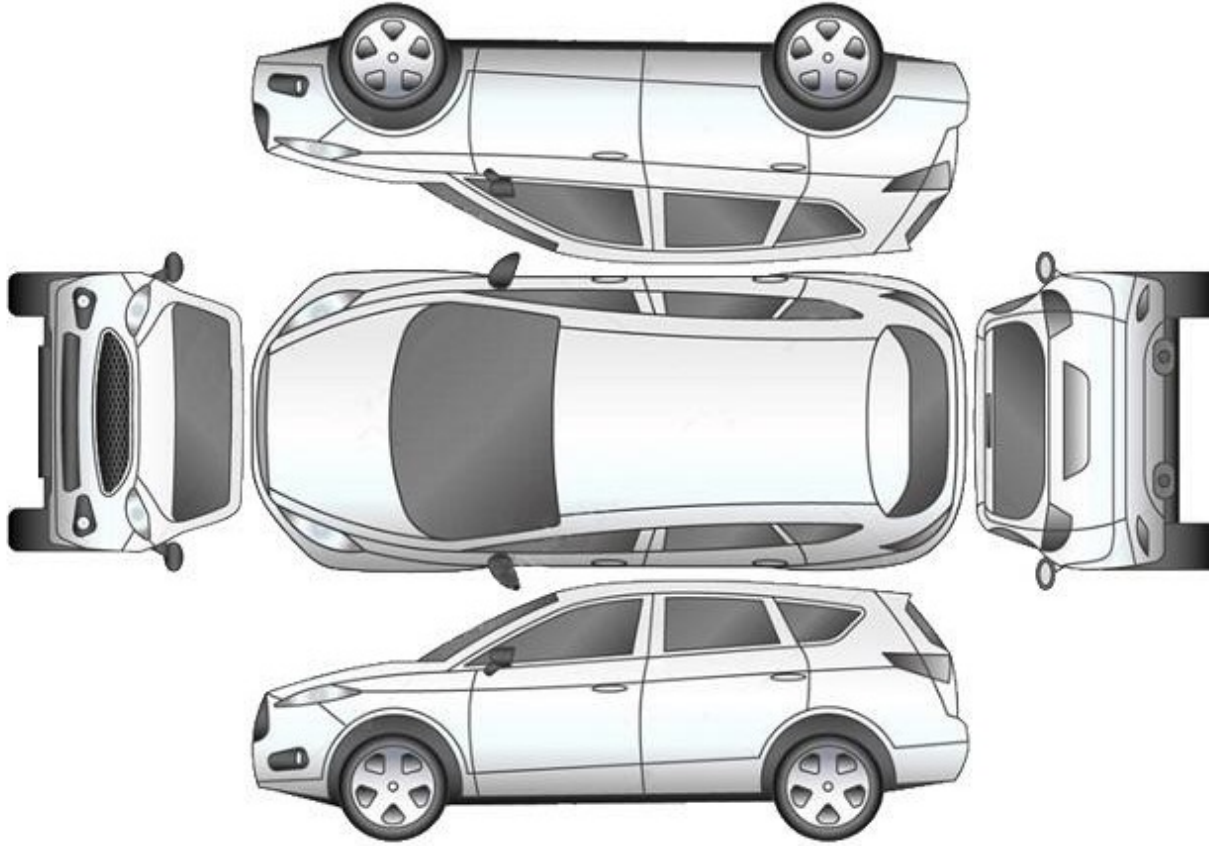
Kaporta Kontrolü(Değişmiş Boyanmış kontrolü)

Araçta değişmiş ve boyanmış parça bulunmamaktadır

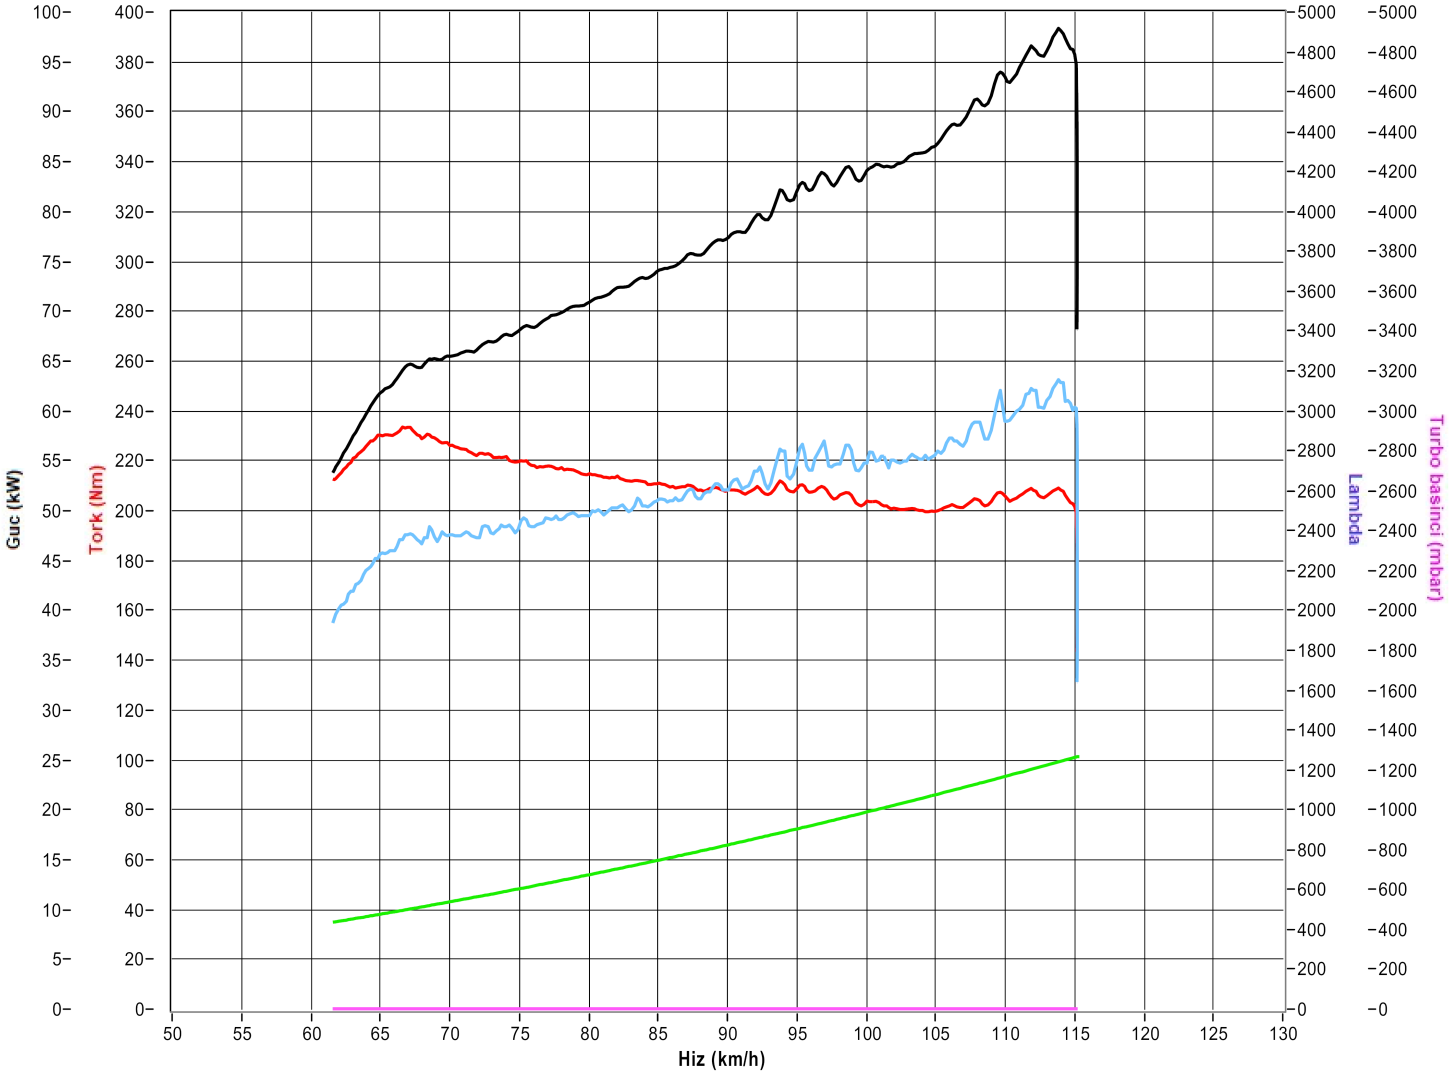
RPM (Devir/dk) Grafiği

Ölçülen Motor Torku	Teker Torku	Teker Gücü	Test Hızı
233	229,98	63,1	114
NM	NM	KW	km/h
Ruhsat Verisi Güç	Test Sonucu Güç	Kayıp Güç	Performans %
110	98,4	24,48	89,45
KW	KW	KW
