TÜV SÜD Doğuş Ekspertiz ve Danışmanlık  
Hizmetleri Ltd. Şti.

Rapor Tarihi: 08.12.2021 12:36  
Rapor No: 34-04-1043577  
Mersis No: 0005114804300001

# Full Plus Ekspertiz

## 34ESY813

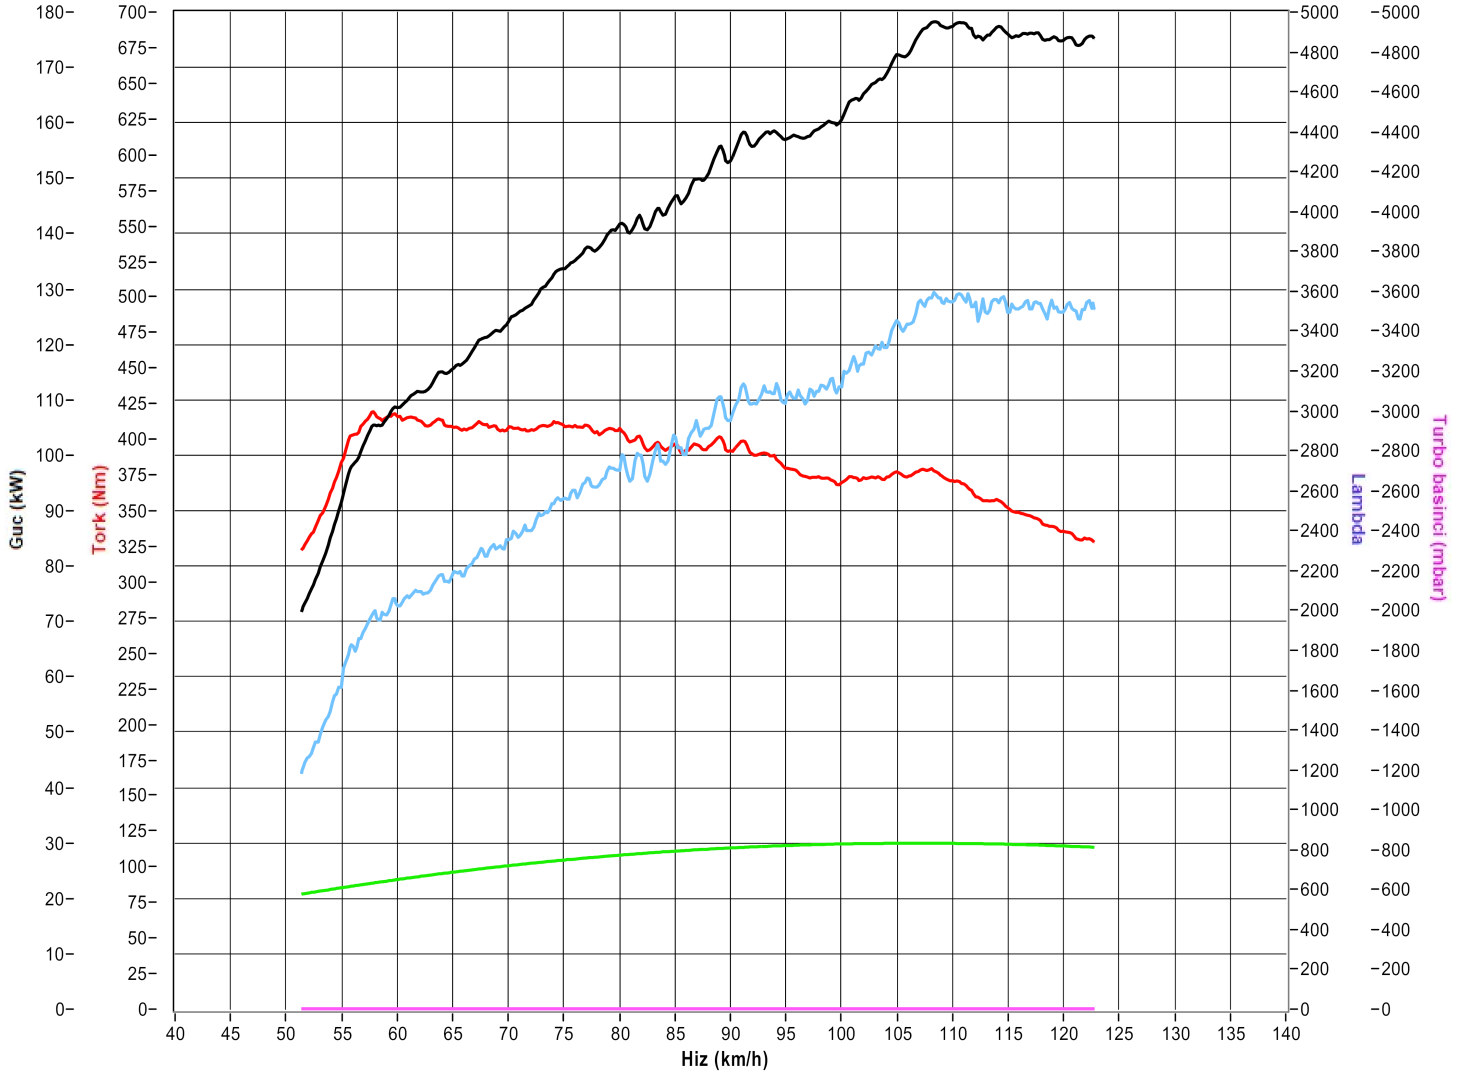
**RPM (Devir/dk) Grafiği**

| Ruhsat Verisi Güç | Test Sonucu Güç | Kayıp Güç | Performans % |
| 190 | 178,2 | 29,2 | 93,79 |

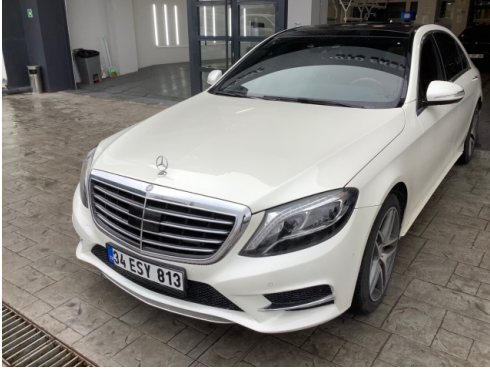
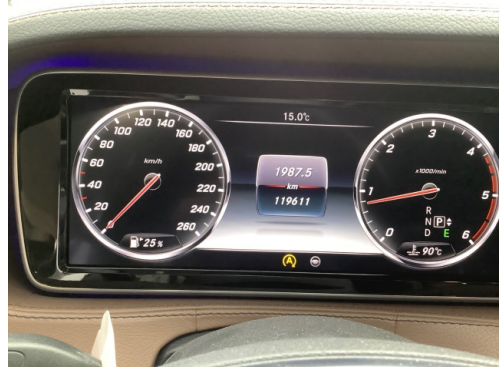
### Araç Resimleri

| Parça Grubu | Parça ve Hasar |
|---|---|
| Çamurluk, sol | Çamurluk, sol - Ezik |
| Motor kaputu | Motor kaputu - Taş izi |

Motor üst koruma bakalitü nikelajı deforme. Sağ ön kapı döşemesi derisinde kalkma var.
