**TÜV SÜD Doğuş Ekspertiz ve Danışmanlık  
Hizmetleri Ltd. Şti.**

Rapor Tarihi: 23.11.2021 17:07  
Rapor No: 34-04-1041723  
Mersis No: 0005114804300001

# Full Plus Ekspertiz

## 07AED784

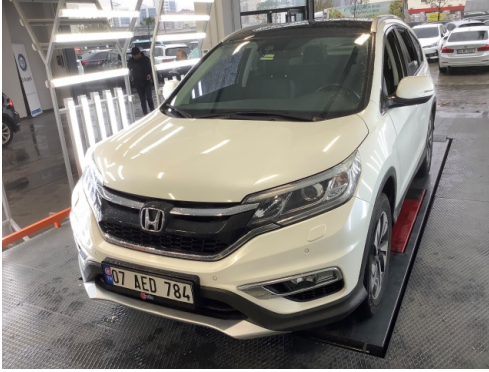
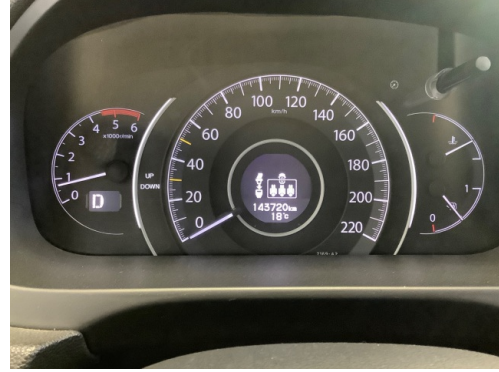
### Araç Resimleri

| Parça Grubu | Parça ve Hasar |
|---|---|
| Tavan | Ön cam direği, sol - Boyası Atmış |
| Koltuklar, ön | Koltuk, sol ön - Deforme Olmuş |
| Motor kaputu | Motor kaputu - Taş İzi |

Alt koruma bakalitlerinde kırık var. Aracın muhtelif yerlerinde noktasal ezik çizik var.
