# Full Plus Ekspertiz

## 34NG4060

## Araç Bilgileri

| Marka | Mini | Motor Hacmi | 1598cc |

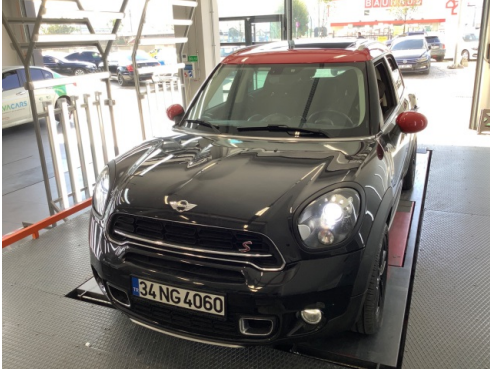
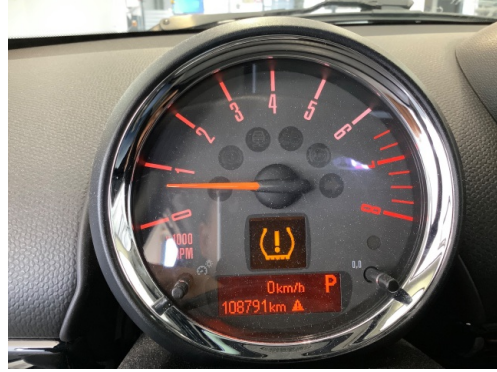
### Araç Resimleri

Motor kaputu - Taş izi

Lastik dişlerinde deformasyon var.

Sol ön kapı gergisinde ses var. Aracın dodiklerinde çizikler var. Sunroof sesli çalışıyor. Bagaj Pandizot u yok.
