Rapor Tarihi: 11.05.2023 14:57
Rapor No: 34-04-1164151
Mersis No: 0005114804300001

Full Plus Ekspertiz 4x4

34BJC924

Araç Bilgileri

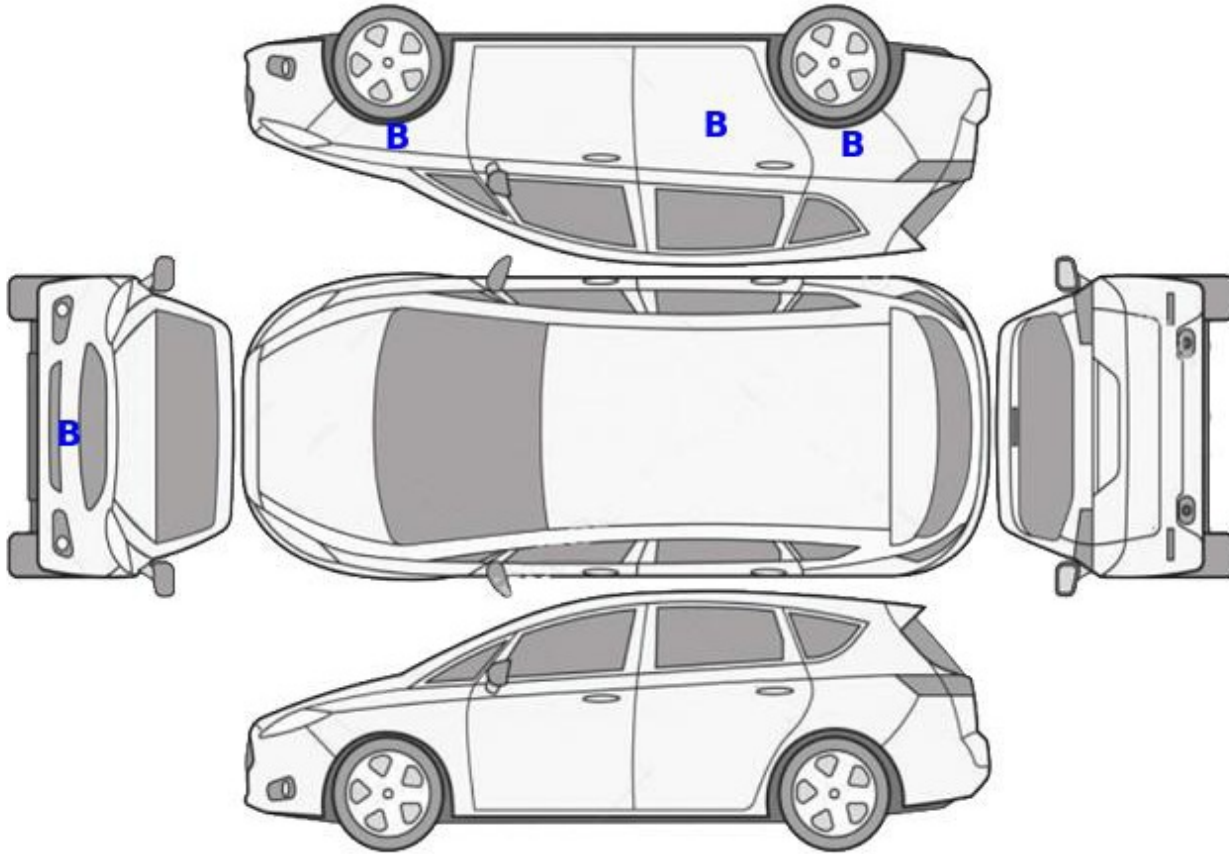
Kaporta Kontrolü(Değişmiş Boyanmış kontrolü)

Hasarlar ile ilgili notlar;
Sağ arka çamurluk kordon altı boyalı.

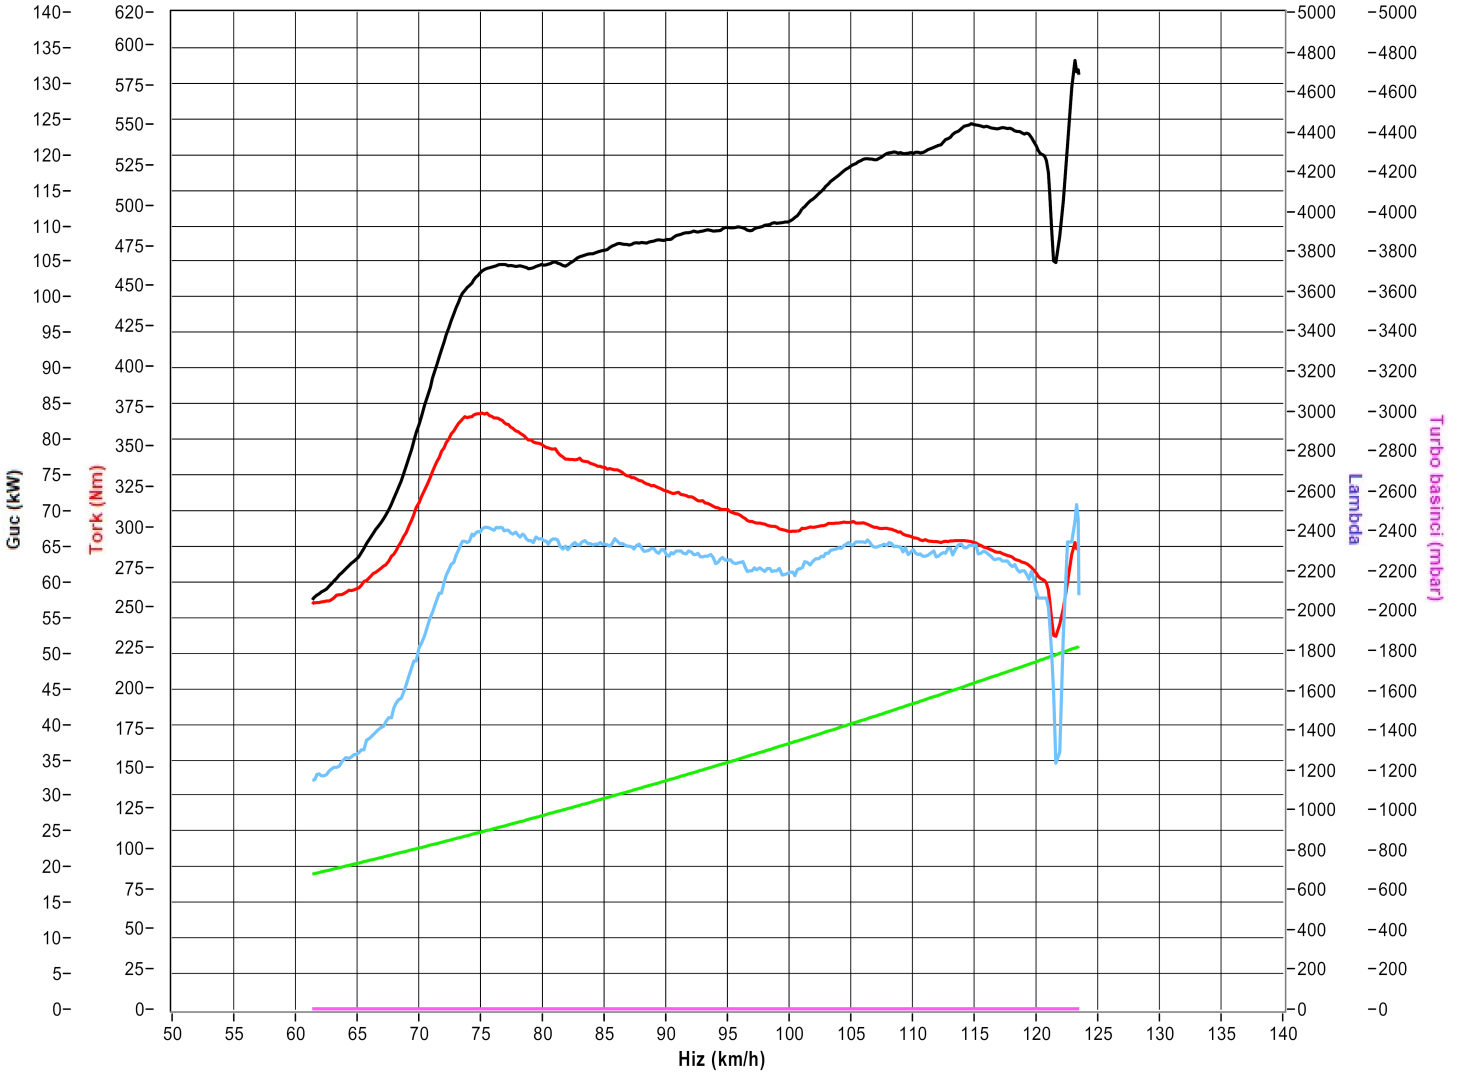
RPM (Devir/dk) Grafiđi

Ölçülen Motor Torku 371 NM	Teker Torku 253,12 NM	Teker Gücü 70,8 KW	Test Hızı 123 km/h
Ruhsat Verisi Güç 140 KW	Test Sonucu Güç 133,2 KW	Kayıp Güç 47,75 KW	Performans % 95,14
