Rapor Tarihi: 29.04.2021 14:45  
Rapor No: 34-05-2013316  
Mersis No: 0005114804300001

# Full Plus Ekspertiz

## 06CEU179

Motor Gücü	170 kw	Kapı Sayısı	4 Kapı
Şanzıman Tipi	Otomatik	Plaka	06CEU179
Model Yılı	2006	Motor Hacmi	2993cc
Yakıt Cinsi	Dizel	Ruhsat Sahibi	YEDİTEPE OTOMOTİV TİC LTD ŞTİ
Sonraki Muayene Tar.	2022-08-08	KM	260876
Araç Tipi	Sedan	Rengi	MAVİ
Marka	BMW	Şase	WBAHM41026DE98118
Model	7 Serisi

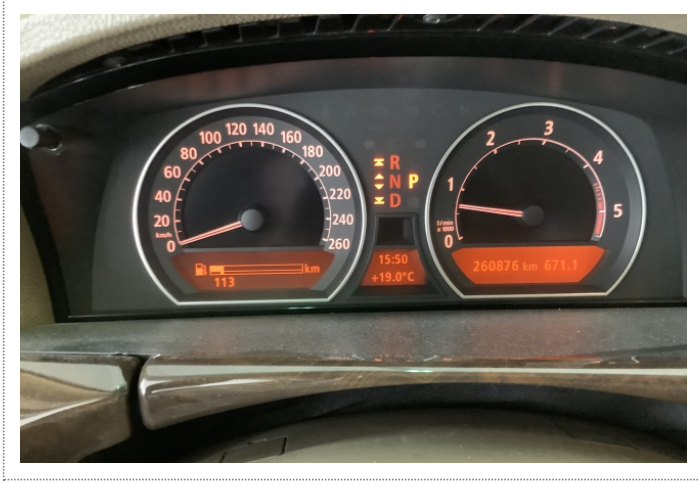
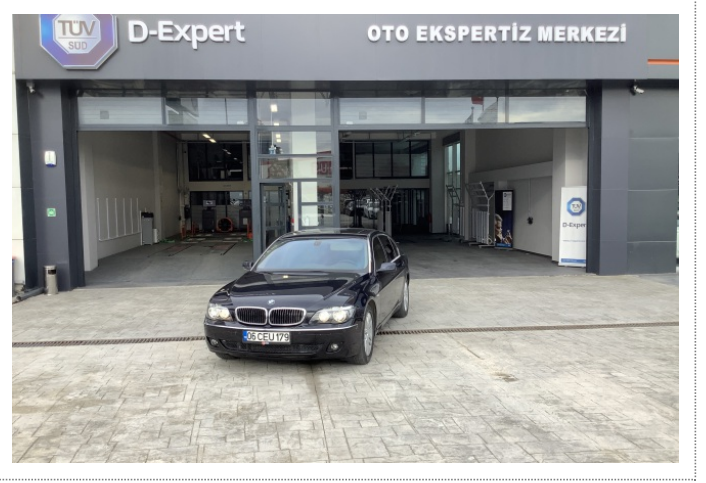
## Araç Resimleri

Cam nikalajleri deforme. Aracın muhtelif yerlerinde noktasal ezikler ve çizikler mevcuttur. Araçta dolu onarım işlemi vardır. Torpido orta çitası deforme. Orta konsol deforme. Sol far yıkama devreye girmiyor. Arka kol dayama deforme. Aracın altında sürtünmeye bağlı deformasyon mevcuttur.
