Rapor Tarihi: 07.05.2022 13:43
Rapor No: 34-04-1065973
Mersis No: 0005114804300001

Full Plus Ekspertiz

Plaka	34YC2253	Şanzıman Tipi	Otomatik
KM	51863	Yakıt Cinsi	Benzin
Şase	WVWZZZAUZHP307001	Motor Gücü	92 kw
Marka	Volkswagen	Motor Hacmi	1395cc
Rengi	MAVİ	Model	Golf
Sonraki Muayene Tar.	2024-04-25	Model Yılı	2017
Araç Tipi	Hatchback (Station Wagon**)	Ruhsat Sahibi	YEDİTEPE OTOMOTİV TİCARET LİMİTED ŞİRKETİ
Kapı Sayısı	5 Kapı

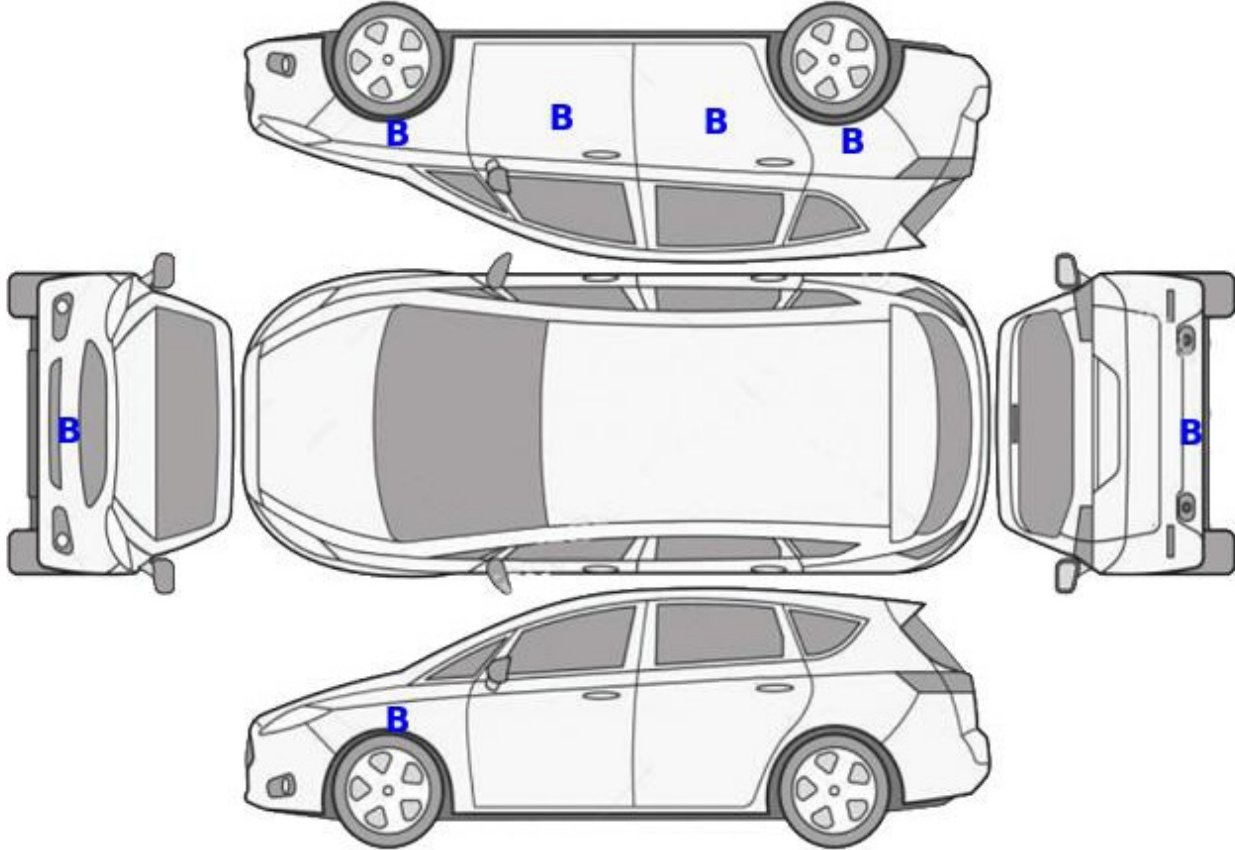
Kaporta Kontrolü(Değişmiş Boyanmış kontrolü)

Parça Grubu	Parça ve Hasar
Marşbiyel, sol	Marşbiyel, sol - Boyalı
Marşbiyel, sağ	Marşbiyel, sağ - Boyalı
Arka lambalar	Arka lambalar, sol - Çatlak
Kapı, sol arka	Kapı, sol arka - Rötüş

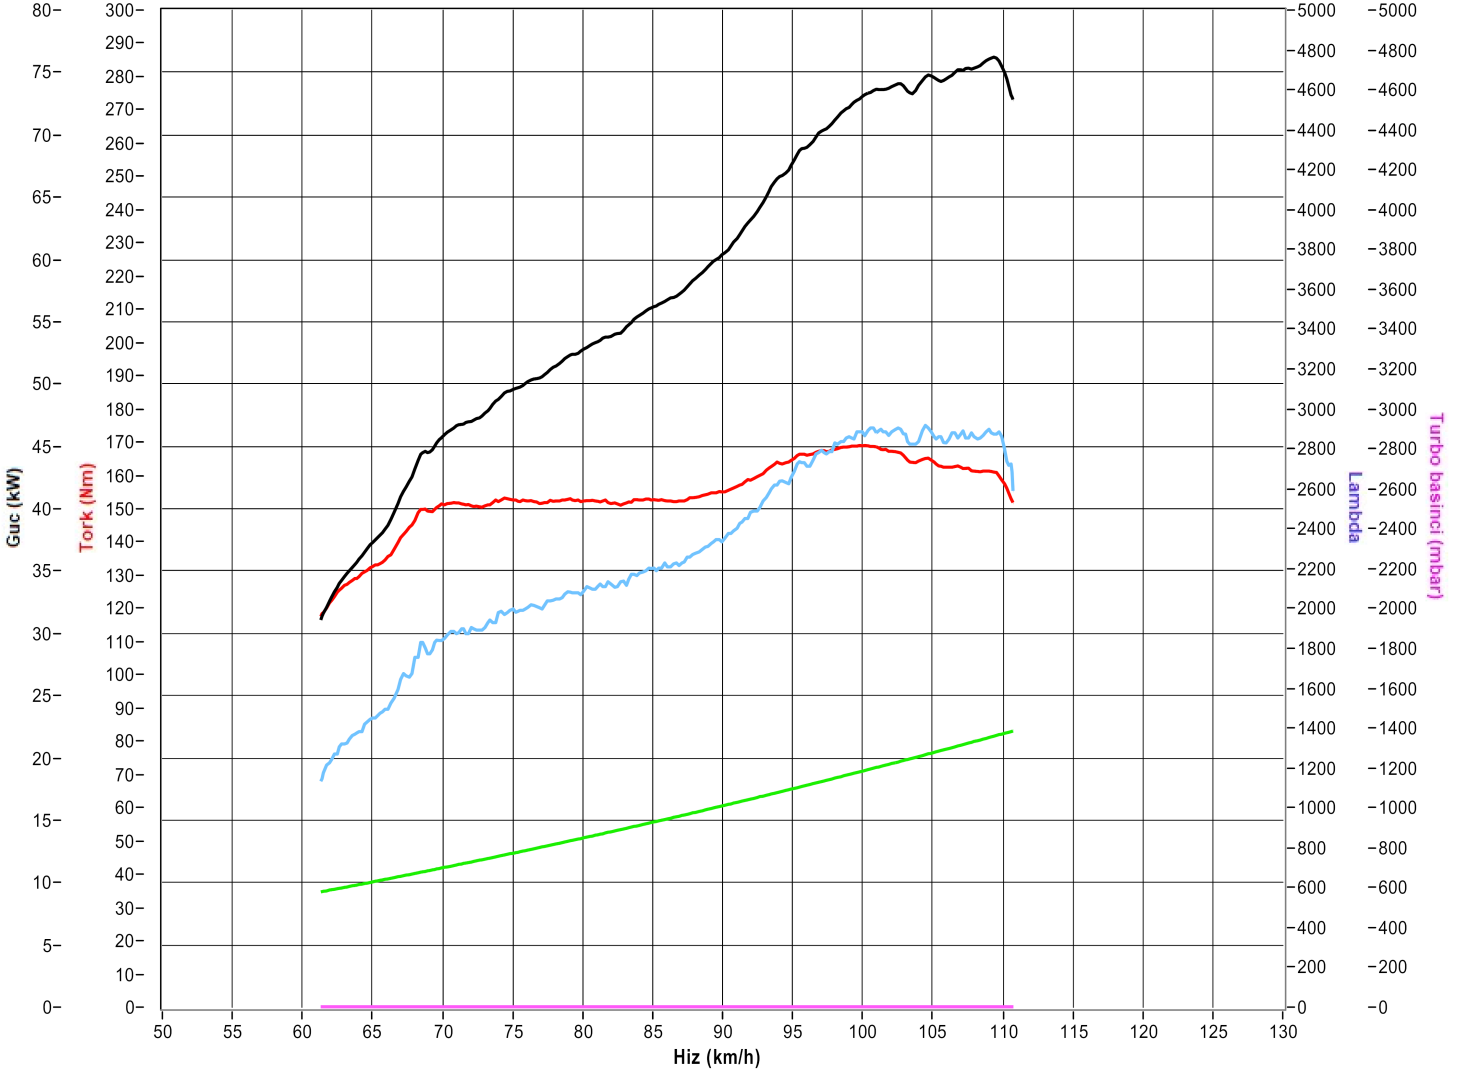
RPM (Devir/dk) Grafiği

Ölçülen Motor Torku 169 NM	Teker Torku 108,32 NM	Teker Gücü 46,7 KW	Test Hızı 109 km/h
Ruhsat Verisi Güç 92 KW	Test Sonucu Güç 76,2 KW	Kayıp Güç 21,12 KW	Performans % 82,83

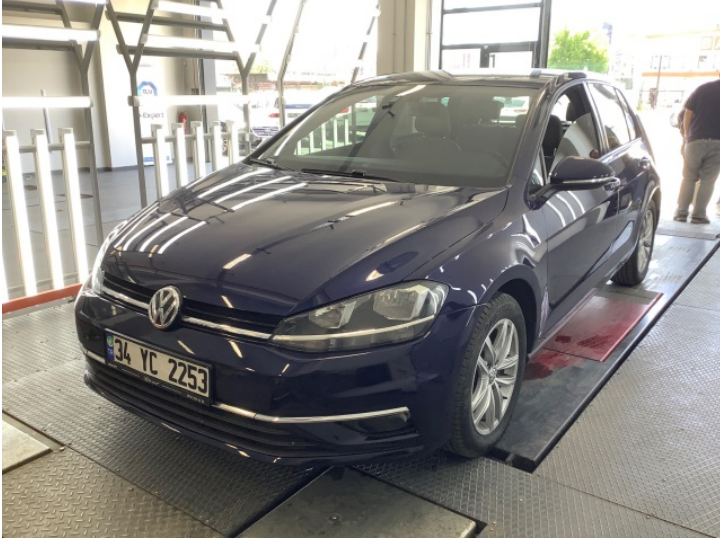
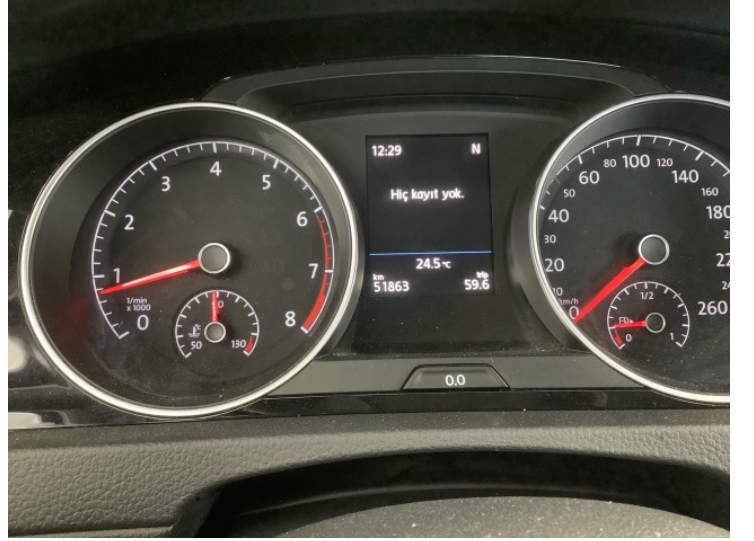
Araç Resimleri

Motor alt bakaliti hasarlı. motor kaputu ve tavanda boyasız onarım var. Sağ ön çamurluk civatalarında işlem var.
