Rapor Tarihi: 27.09.2021 14:19
Rapor No: 34-04-2033040
Mersis No: 0005114804300001

Full Plus Ekspertiz

Plaka	34ABS858	Şanzıman Tipi	Otomatik
KM	46466	Yakıt Cinsi	Benzin
Şase	WBAJG1100JED50592	Motor Gücü	100 kw
Marka	BMW	Motor Hacmi	1499cc
Rengi	BEYAZ	Model	X1
Sonraki Muayene Tar.	2023-07-03	Model Yılı	2017
Araç Tipi	SUV	Ruhsat Sahibi	YEDİTEPE OTOMOTİV TİCARET LİMİTED ŞİRKETİ
Kapı Sayısı	5 Kapı

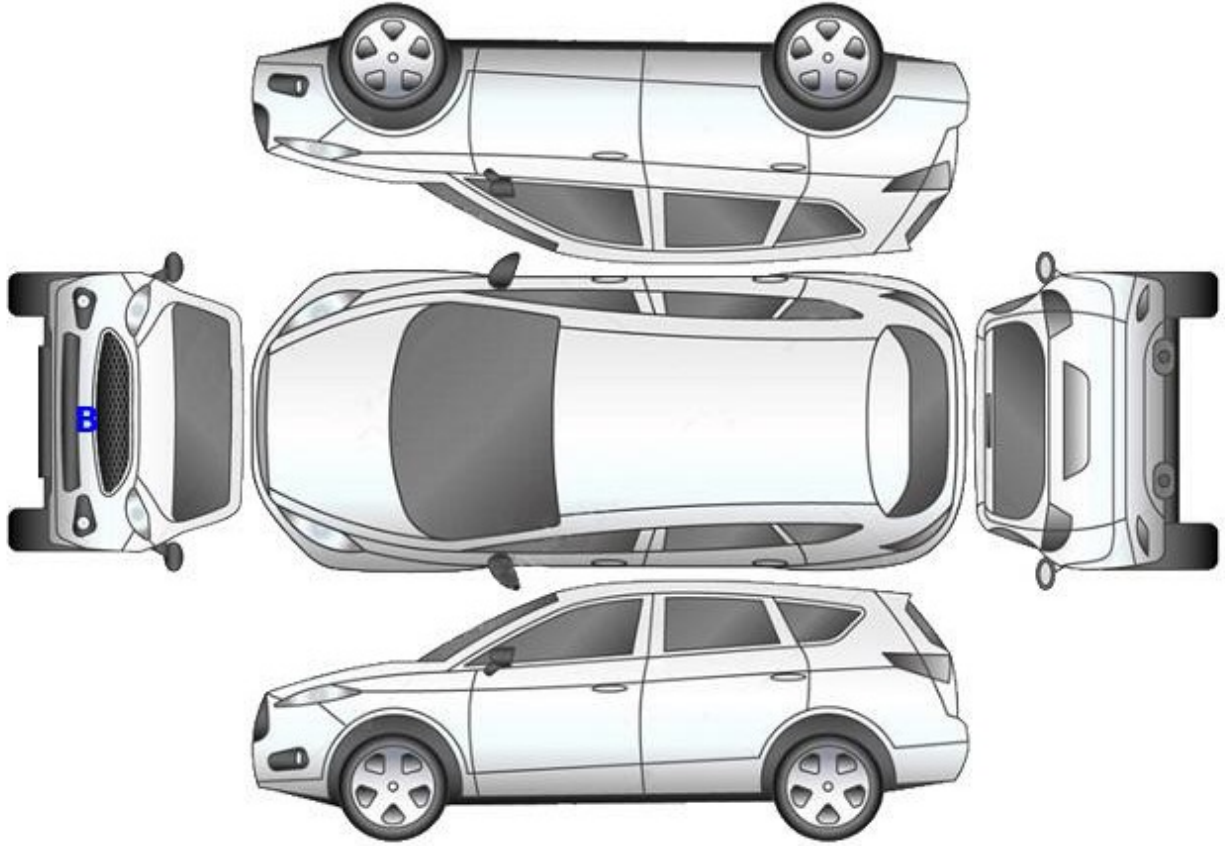
Kaporta Kontrolü(Değişmiş Boyanmış kontrolü)

Kapı, sağ arka

Kapı, sağ arka - Rötüş

Sağ arka kapıda boyasız onarım var. Motor kaputunda boyasız onarım var
