TÜV SÜD Dođuş Ekspertiz ve Danışmanlık
Hizmetleri Ltd. Şti.

Rapor Tarihi: 23.10.2021 13:48
Rapor No: 34-04-1037168
Mersis No: 0005114804300001

Full Plus Ekspertiz

Plaka	34EOF828	Şanzıman Tipi	Otomatik
KM	172555	Yakıt Cinsi	Dizel
Şase	WBAFW1108CDY42253	Motor Gücü	135 kw
Marka	BMW	Motor Hacmi	1995cc
Rengi	KAHVERENGİ METAL İMPALA	Model	5 Serisi
Sonraki Muayene Tar.	2022-11-17	Model Yılı	2012
Araç Tipi	Sedan	Ruhsat Sahibi	YEDİTEPE OTOMOTİV TİCARET LİMİTED ŞİRKETİ
Kapı Sayısı	4 Kapı

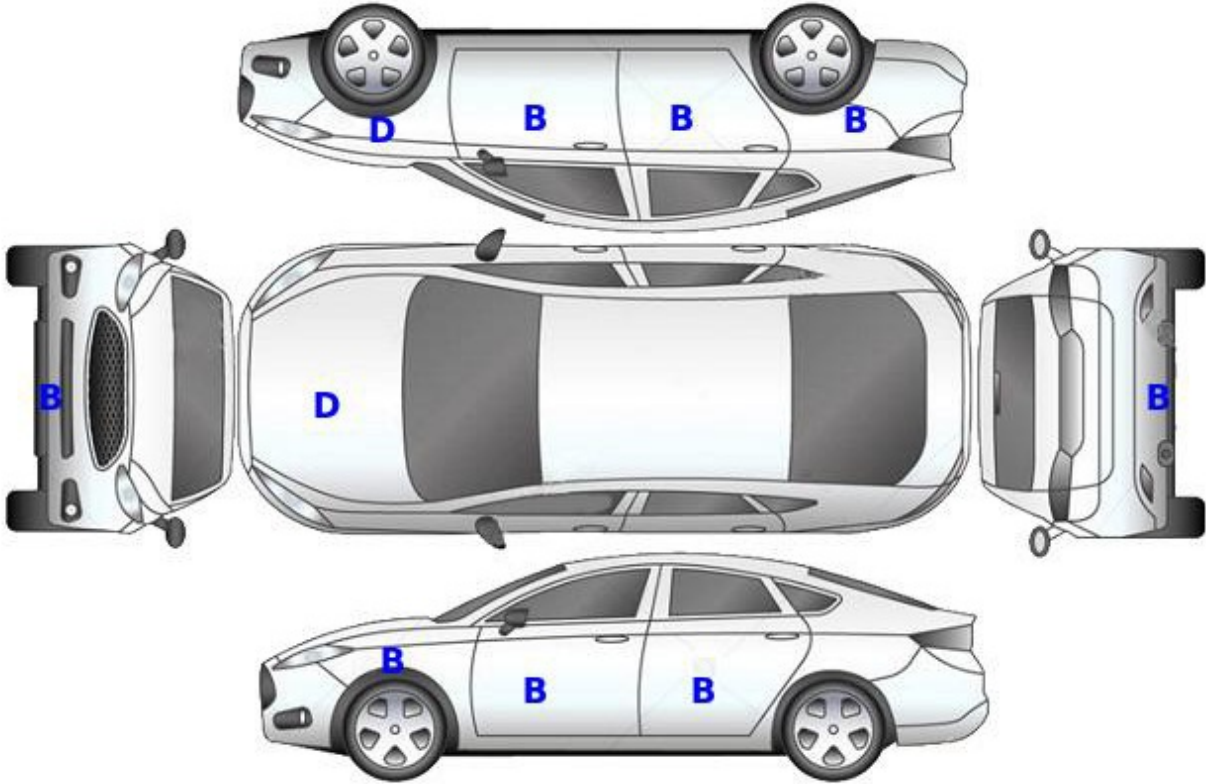
Kaporta Kontrolü(Değişmiş Boyanmış kontrolü)

Sağ tavan direği FRANGART boyalı. Sol ön çamurluk civatalarında işlem var. Ön cam fitili deforme. Araç içinde kullanıma bağlı deformasyon var. Orta anahtar gözü kapağı kırılmış.

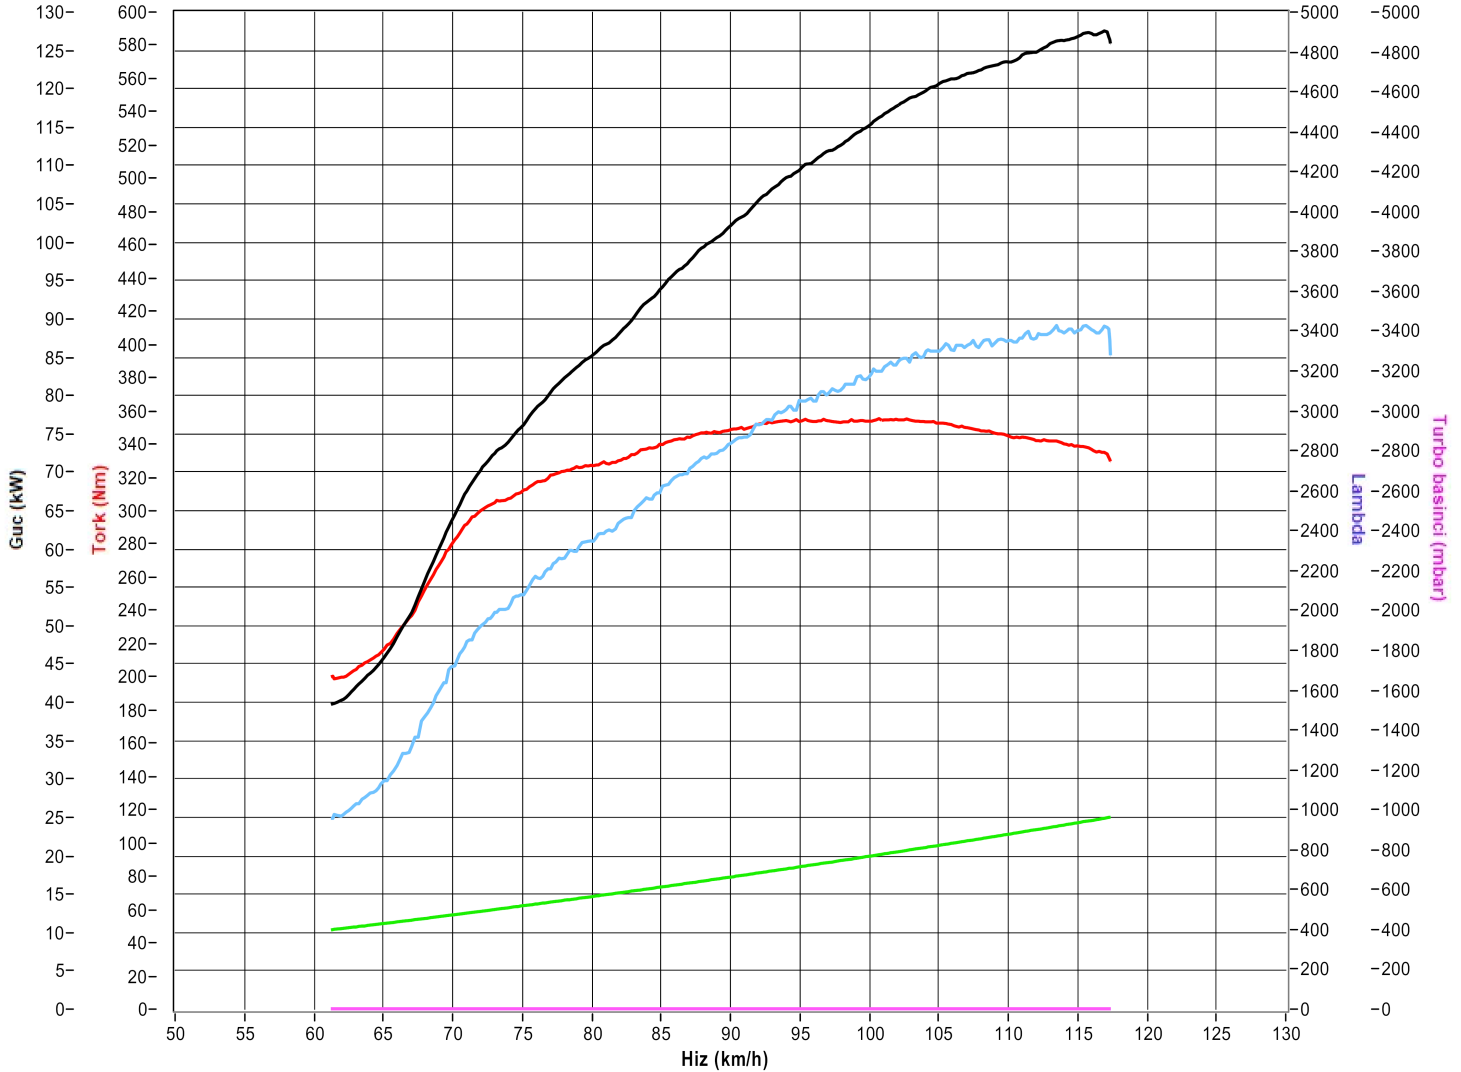
RPM (Devir/dk) Grafiği

Ölçülen Motor Torku 355 NM	Teker Torku 272,36 NM	Teker Gücü 89,1 KW	Test Hızı 117 km/h
Ruhsat Verisi Güç 135 KW	Test Sonucu Güç 127,5 KW	Kayıp Güç 24,38 KW	Performans % 94,44

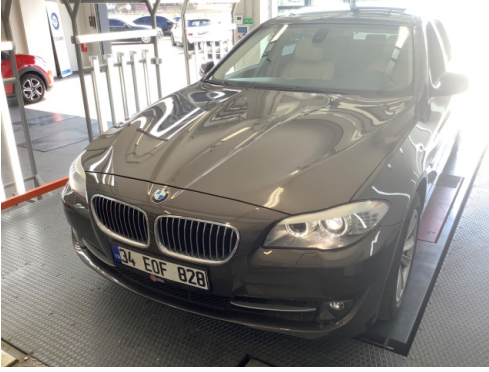
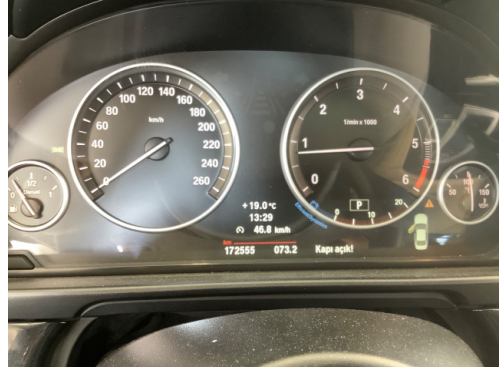
Araç Resimleri

Ön cam - Değişmiş
