Rapor Tarihi: 18.12.2021 11:49
Rapor No: 34-04-1044842
Mersis No: 0005114804300001

Full Plus Ekspertiz

Plaka	06CNL393	Şanzıman Tipi	Otomatik
KM	121988	Yakıt Cinsi	Dizel
Şase	WDD1760121V108355	Motor Gücü	80 kw
Motor Hacmi	1461cc	Marka	Mercedes-Benz
Rengi	BEYAZ	Model	A
Sonraki Muayene Tar.	2022-10-15	Model Yılı	2015
Araç Tipi	Hatchback (Station Wagon**)	Ruhsat Sahibi	YEDİTEPE OTOMOTİV TİCARET LİMİTED ŞİRKETİ
Kapı Sayısı	5 Kapı

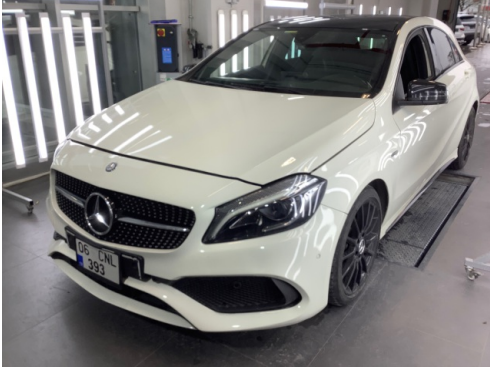
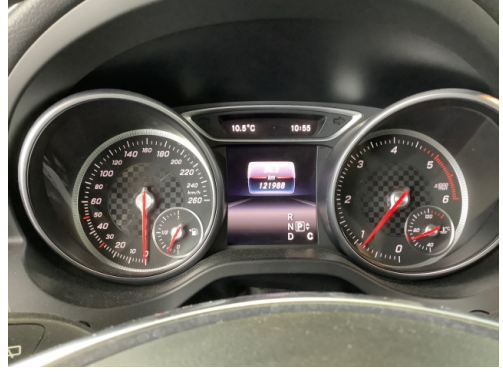
Araç Resimleri

Sağ ön lastik hasarlı değişim gerekli.

Sol ön kapı cam tuşlarında deformasyon var.
