Rapor Tarihi: 07.05.2024 12:15
Rapor No: 34-04-1253353
Mersis No: 0005114804300001

Full Plus Ekspertiz

34HC2333

| Motor Hacmi | 1991cc | Marka | Mercedes-Benz |

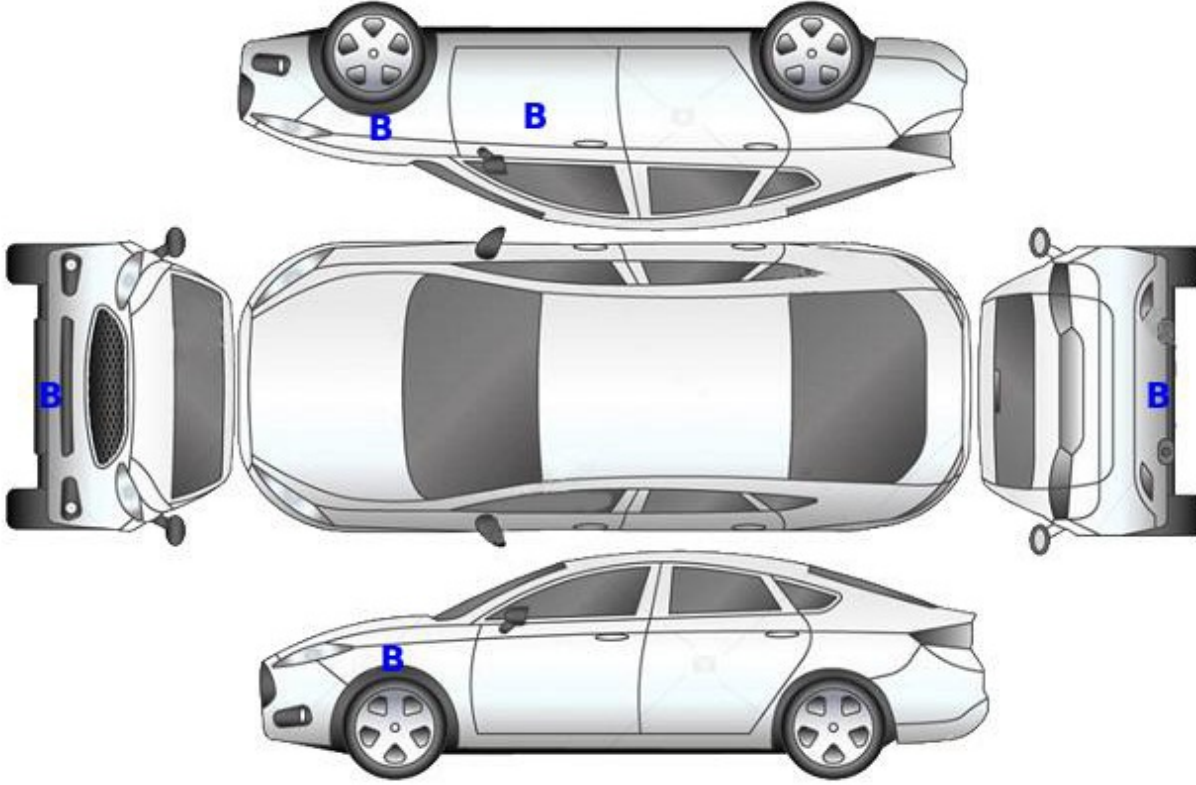
Kaporta Kontrolü(Değişmiş Boyanmış kontrolü)

Sol frangart ve sol arka çamurlukta boyasız onarım var. Direksiyon modifiyeden dolayı yeni tip ile değişmiş sol ön çamurluk ön civatasında ve motor kaputu civatalarında işlem var egzoz sistemi modifiyelenmiş sol frangart rötüs

Motor kaputu folyo kaplı olduğu için boya kontrolü yapılamadı
