Rapor Tarihi: 09.12.2021 17:13
Rapor No: 34-04-1043890
Mersis No: 0005114804300001

Full Plus Ekspertiz

34NA1553

Plaka	34NA1553	Şanzıman Tipi	Otomatik
KM	101615	Yakıt Cinsi	Benzin
Şase	NLAFB7630EW007189	Motor Gücü	92 kw
Marka	Honda	Motor Hacmi	1598cc
Rengi	SİYAH	Model	Civic
Sonraki Muayene Tar.	2023-06-29	Model Yılı	2015
Araç Tipi	Sedan	Ruhsat Sahibi	YEDİTEPE OTOMOTİV TİCARET LİMİTED ŞİRKETİ
Kapı Sayısı	4 Kapı

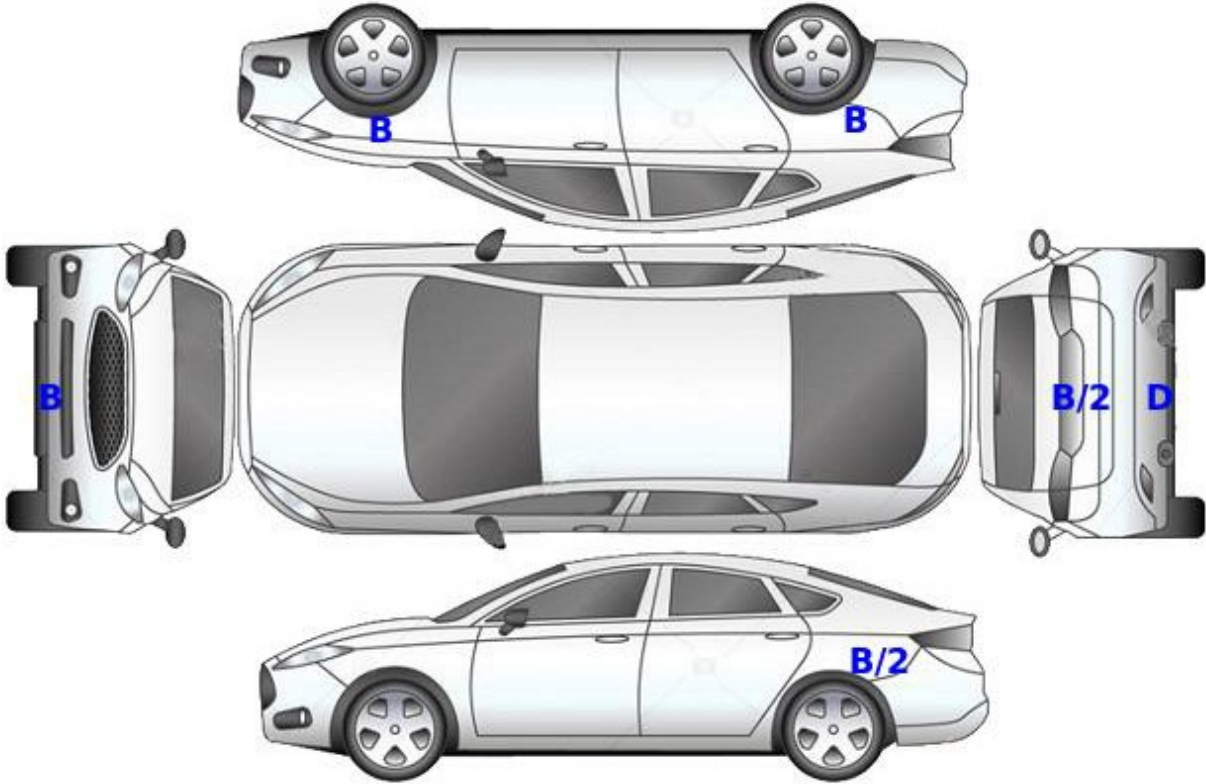
Kaporta Kontrolü(Değişmiş Boyanmış kontrolü)

Parça Grubu	Parça ve Hasar
Marşbiyel, sol	Marşbiyel, sol - Boyalı
Marşbiyel, sağ	Marşbiyel, sağ - Boyalı
Kapı, sağ arka	Kapı, sağ arka - Çizik
Arka bölüm	Arka sac/panel - Hasarlı
Arka bölüm	Bagaj havuzu - Standart Dışı Onarım
Arka bölüm	Arka sac/panel - Standart Dışı Onarım

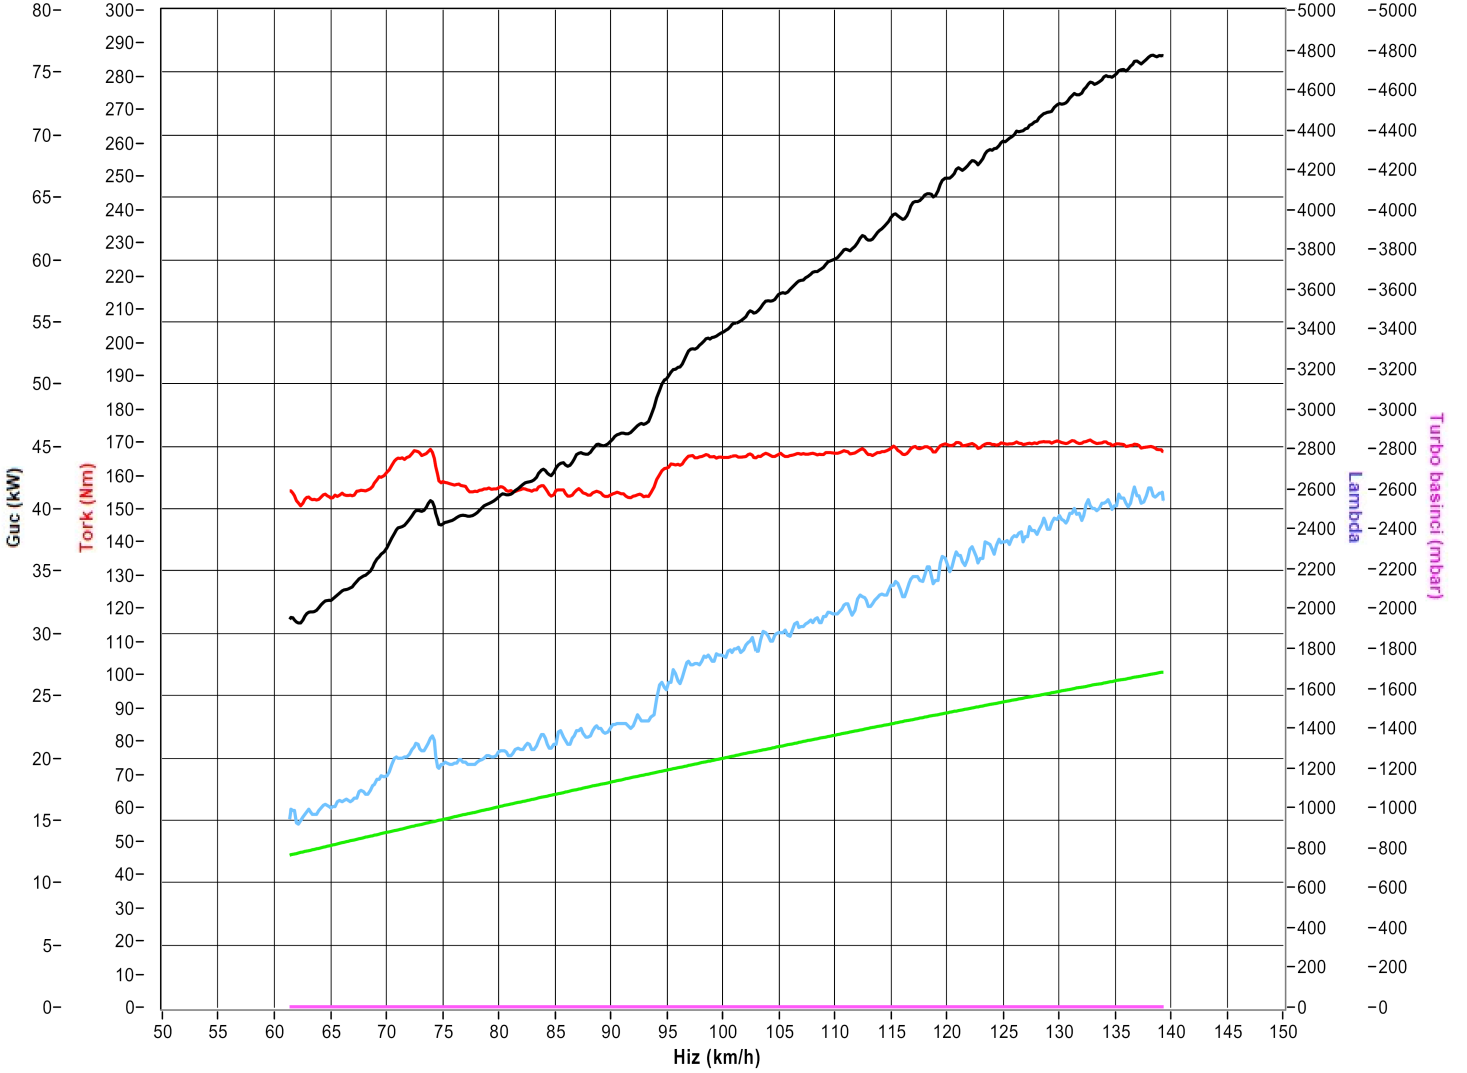
RPM (Devir/dk) Grafiği

Ölçülen Motor Torku 171 NM	Teker Torku 95,88 NM	Teker Gücü 41,7 KW	Test Hızı 138 km/h
Ruhsat Verisi Güç 92 KW	Test Sonucu Güç 76,4 KW	Kayıp Güç 26,3 KW	Performans % 83,04

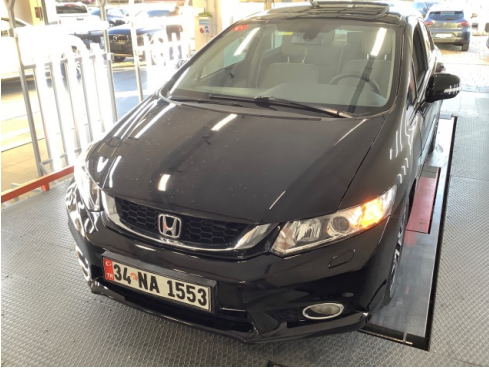
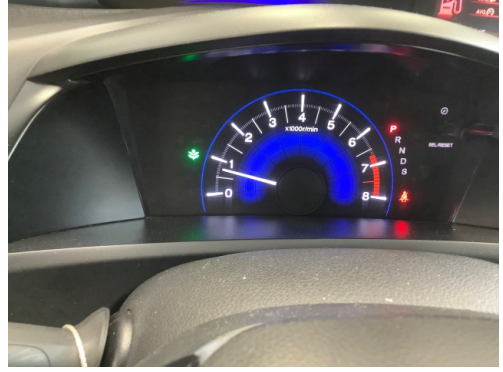
Araç Resimleri

Lastik yanaklarında deformasyon var.

Bagaj kapağı iç kısımda lokal işlemler ve boyalı. Sol ön kapıda boyasız onarım var. Direksiyon simidinde kılıf var.
