Rapor Tarihi: 27.09.2022 14:26
Rapor No: 34-04-1109195
Mersis No: 0005114804300001

Full Plus Ekspertiz

Plaka	16EK770	Şanzıman Tipi	Otomatik
KM	135508	Yakıt Cinsi	Dizel
Şase	WAUZZZ4G2JN004190	Motor Gücü	140 kw
Marka	Audi	Motor Hacmi	1968cc
Rengi	SİYAH	Model	A6
Sonraki Muayene Tar.	2022-09-24	Model Yılı	2017
Araç Tipi	Station Wagon (Sedan**)	Ruhsat Sahibi	YEDİTEPE OTOMOTİV TİCARET LİMİTED ŞİRKETİ
Kapı Sayısı	5 Kapı

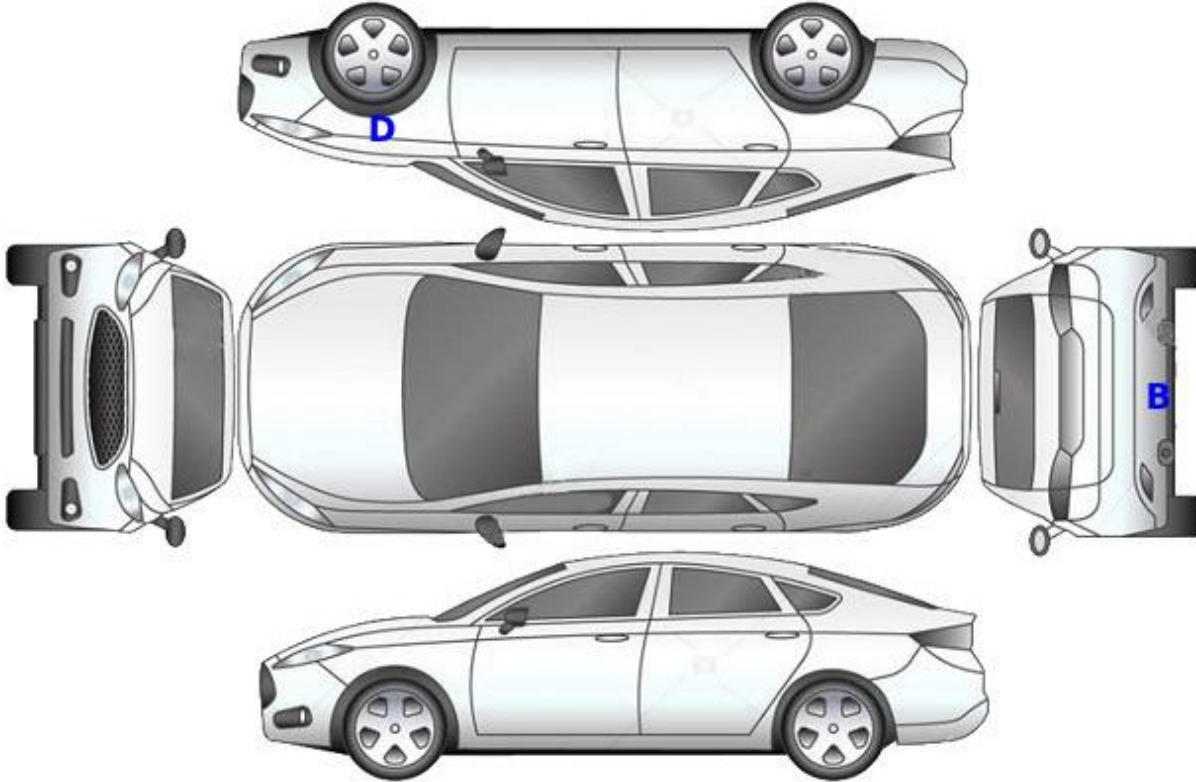
Kaporta Kontrolü(Değişmiş Boyanmış kontrolü)

Sağ arka çamurlukta boyasız onarım var. Motor kaputunda boyasız onarım var.

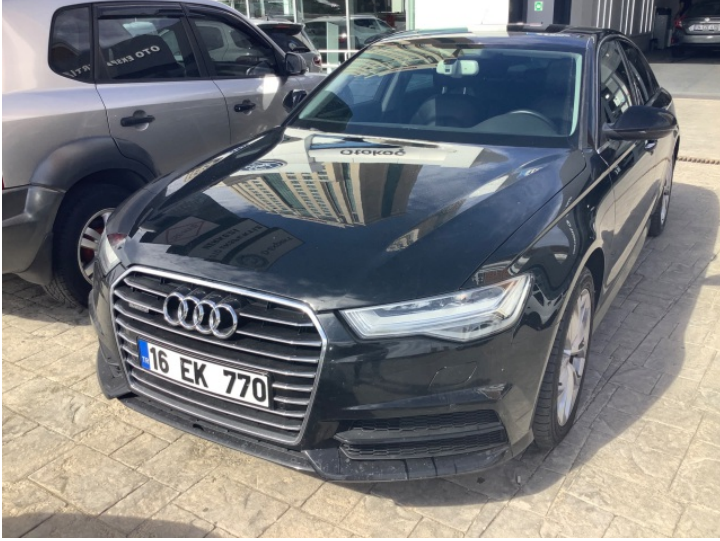
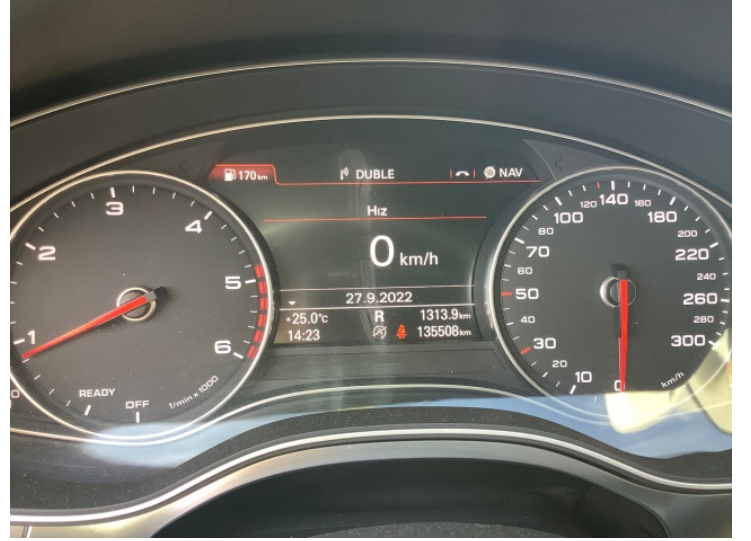
Araç Resimleri

Motor kaputu - Rötüş

Ön cam - Taş İzi
