Aracın Geliş Tarihi / Saati: 22/10/2020 / 13:11 Bayi no.: 34-05  
Rapor No.: TR34-15-149272 Sayfa: 1 / 8

# Full Plus Ekspertiz

## 34-DGS724

| Km | 14370 | Model | X-class |

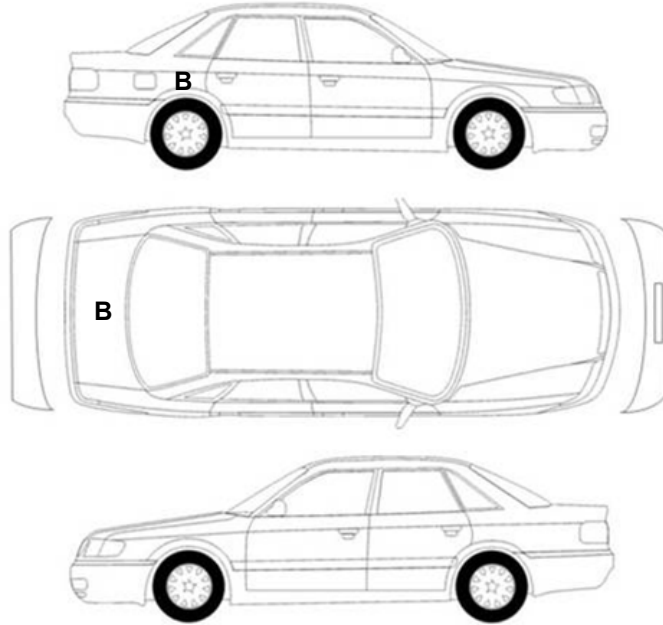
## Kaporta Kontrolü ( Değıřmiř Boyanmıř kontrolü)

B Boyalı B/2Lokal boya D Değıřmiř

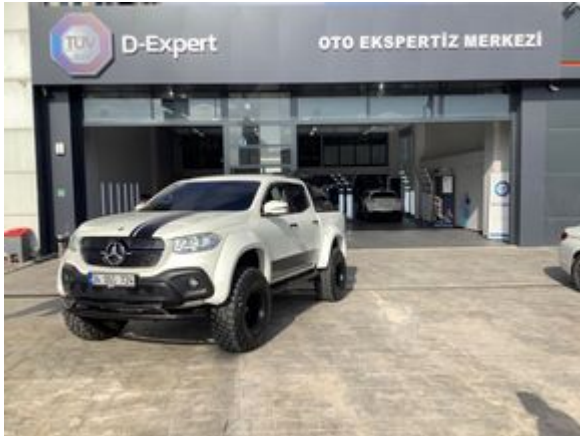
Kapı, sağ ön - Çizik
