**TÜV SÜD Doğuş Ekspertiz ve Danışmanlık  
Hizmetleri Ltd. Şti.**

Rapor Tarihi: 30.09.2021 12:30  
Rapor No: 34-04-2033607  
Mersis No: 0005114804300001

# Full Plus Ekspertiz

## 34BML961

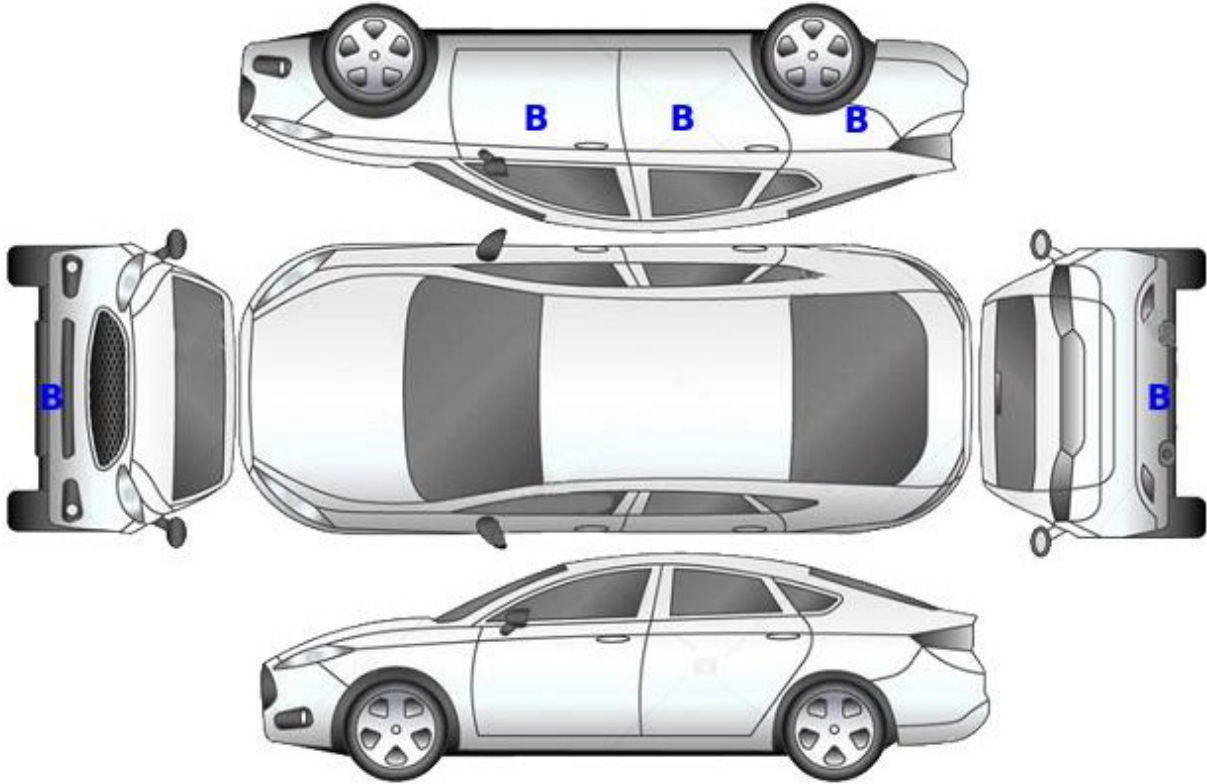
**Kaporta Kontrolü(Değişmiş Boyanmış kontrolü)**

**B: Boyalı****B/2: Lokal Boyalı****D: Değişmiş**

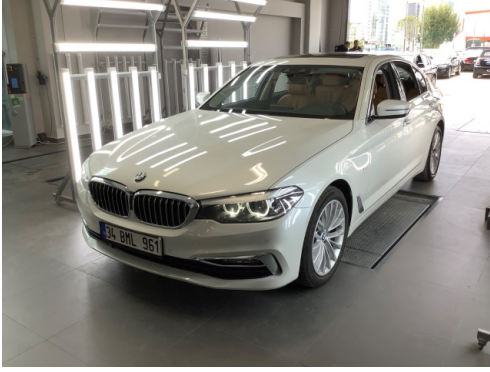
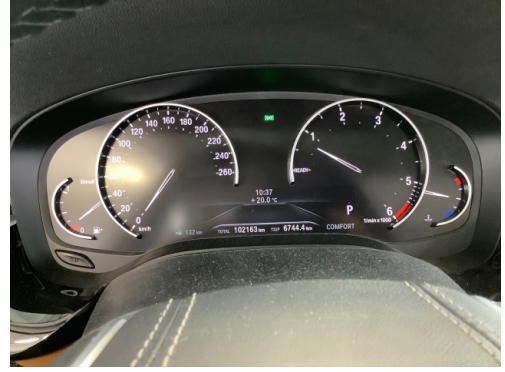
## Araç Resimleri

ÖN CAMDA TAŞ İZİ MEVCUT. SAĞ AYNA SİNYALİ ÇATLAK MEVCUT. SAĞ FRANGART BOYALI. SAĞ KAPI İÇİ BOYA İŞLEMLİ.
