Rapor Tarihi: 27.09.2023 11:25  
Rapor No: 34-04-1194491  
Mersis No: 0005114804300001

# Full Plus Ekspertiz

## 34KK0153

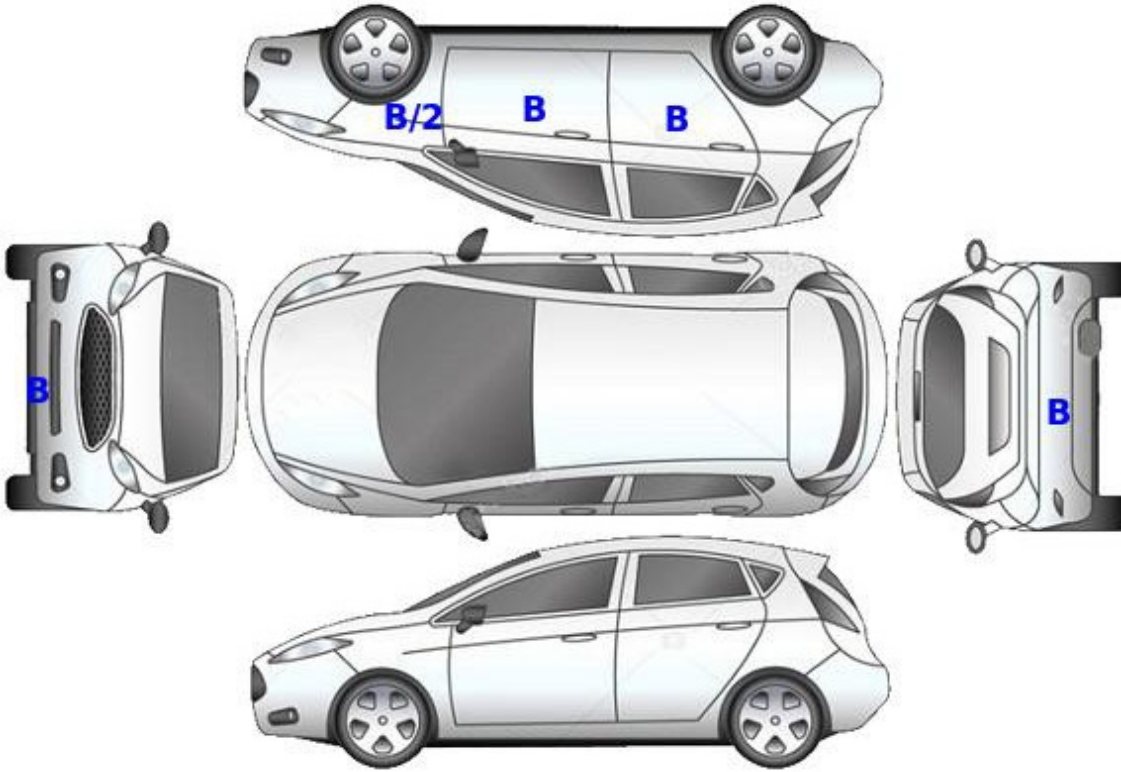
## Kaporta Kontrolü(Değişmiş Boyanmış kontrolü)

Sol ön çamurluk civatalarında işlem var. Sol sis farında çatlak var.
