TÜV SÜD Dođuş Ekspertiz ve Danışmanlık
Hizmetleri Ltd. Şti.

Rapor Tarihi: 31.05.2022 16:34
Rapor No: 34-04-1084316
Mersis No: 0005114804300001

Full Plus Ekspertiz

Plaka	34FC5190	Şanzıman Tipi	Otomatik
KM	124770	Yakıt Cinsi	Dizel
Şase	WMWXN3101FT955880	Motor Gücü	85 kw
Motor Hacmi	1496cc	Marka	Mini
Renği	KIRMIZI METALİK SİYAH	Model	Cooper
Sonraki Muayene Tar.	2023-10-05	Model Yılı	2014
Araç Tipi	Hatchback	Ruhsat Sahibi	YEDİTEPE OTOMOTİV TİCARET LİMİTED ŞİRKETİ
Kapı Sayısı	5 Kapı

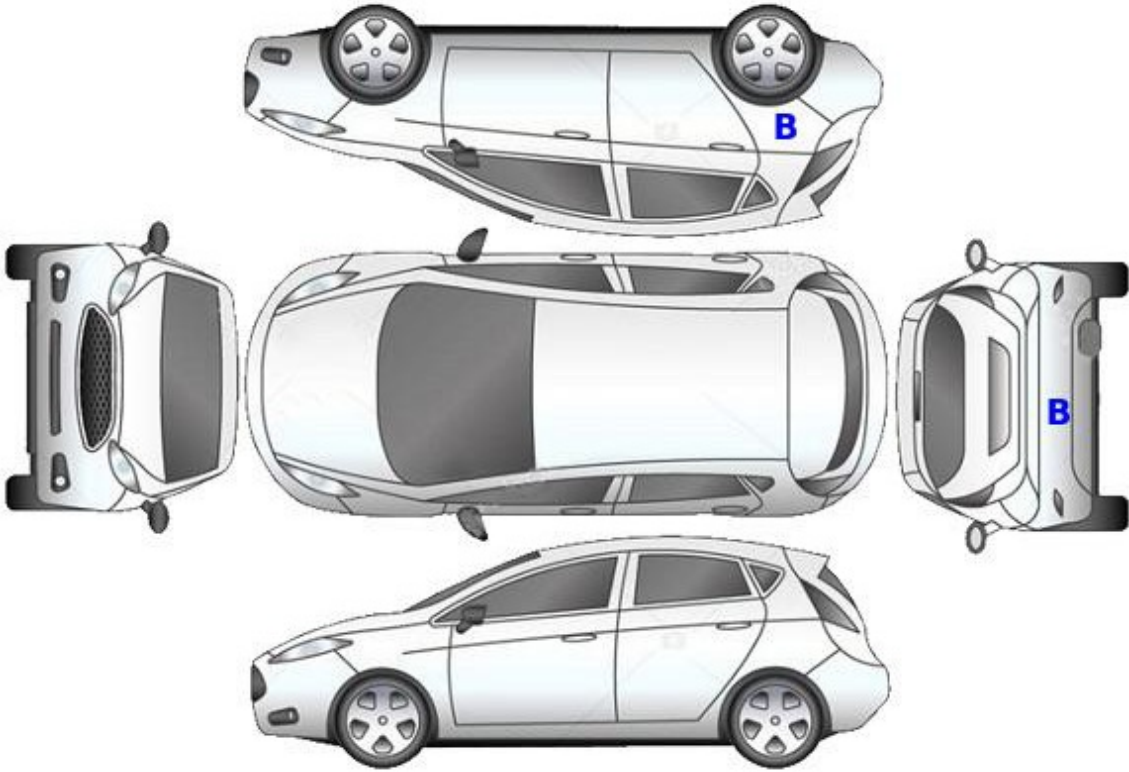
Kaporta Kontrolü(Değişmiş Boyanmış kontrolü)

B: Boyalı

B/2: Lokal Boyalı

D: Değişmiş

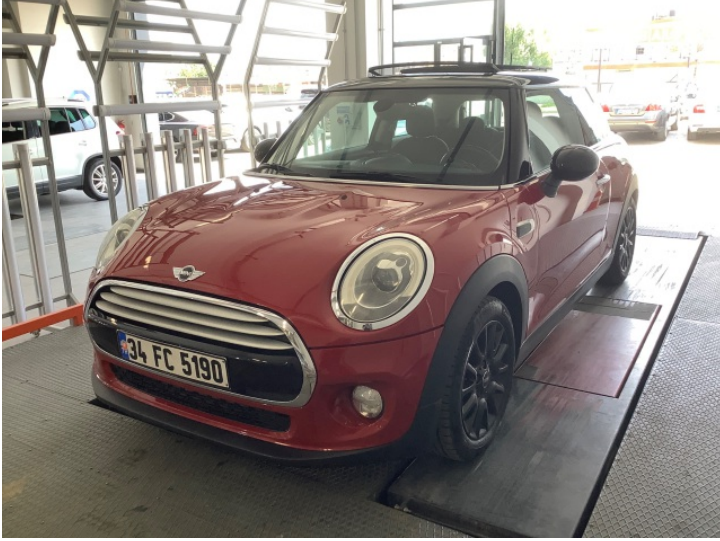
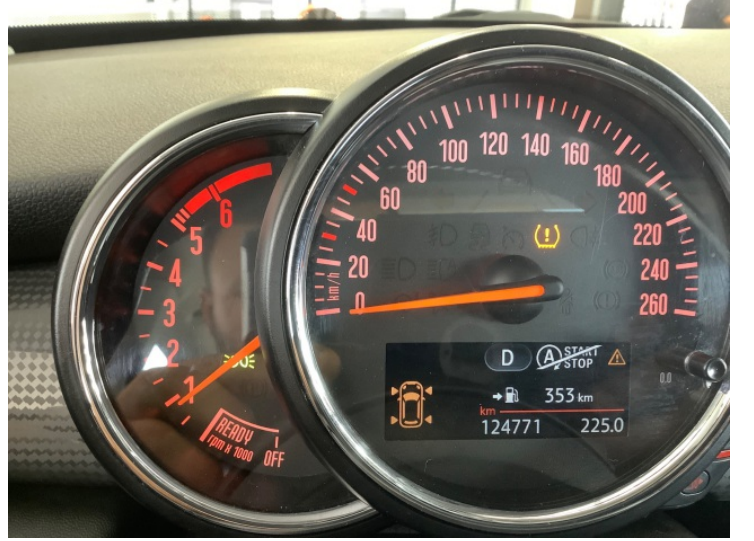
Araç Resimleri

Kapı, sol ön - Noktasal Ezik
Çamurluk, sağ arka - Rötüş
Kapı, sağ ön - Rötüş
Motor kaputu - Taş izi

Motor alt muhafaza hasarlı. Ön panjur hasarlı. Sürücü egirbag kapağı deforme ve nikelajında çatlak var.
