# Full Plus Ekspertiz

## 34RB4536

Plaka	34RB4536	Şanzıman Tipi	Otomatik
KM	87289	Yakıt Cinsi	Benzin
Şase	WBA1R5102GV753268	Motor Gücü	100 kw
Motor Hacmi	1499cc	Marka	BMW
Renji	SİYAH METALİK	Model	1 Serisi
Sonraki Muayene Tar.	2023-04-14	Model Yılı	2016
Araç Tipi	Hatchback (Station Wagon**)	Ruhsat Sahibi	YEDİTEPE OTOMOTİV TİCARET LİMİTED ŞİRKETİ
Kapı Sayısı	5 Kapı

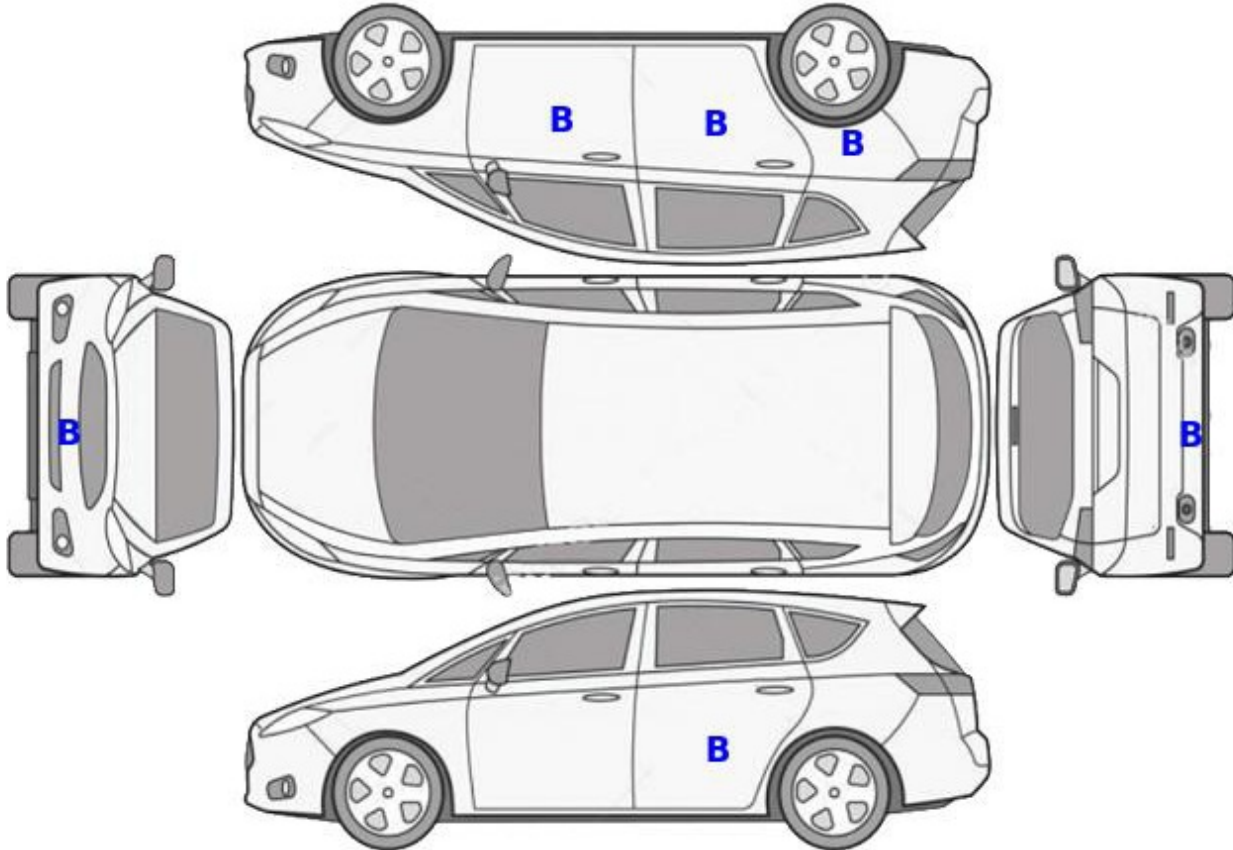
## Kaporta Kontrolü(Değişmiş Boyanmış kontrolü)

Marşbiyel, sol - Boyalı

Marşbiyel plastiği, sağ - Boyalı

Araçın tavanında boyasız onarım var.

Motor kaputu folyo kaplı olduğundan boya kontrolü yapılamadı.

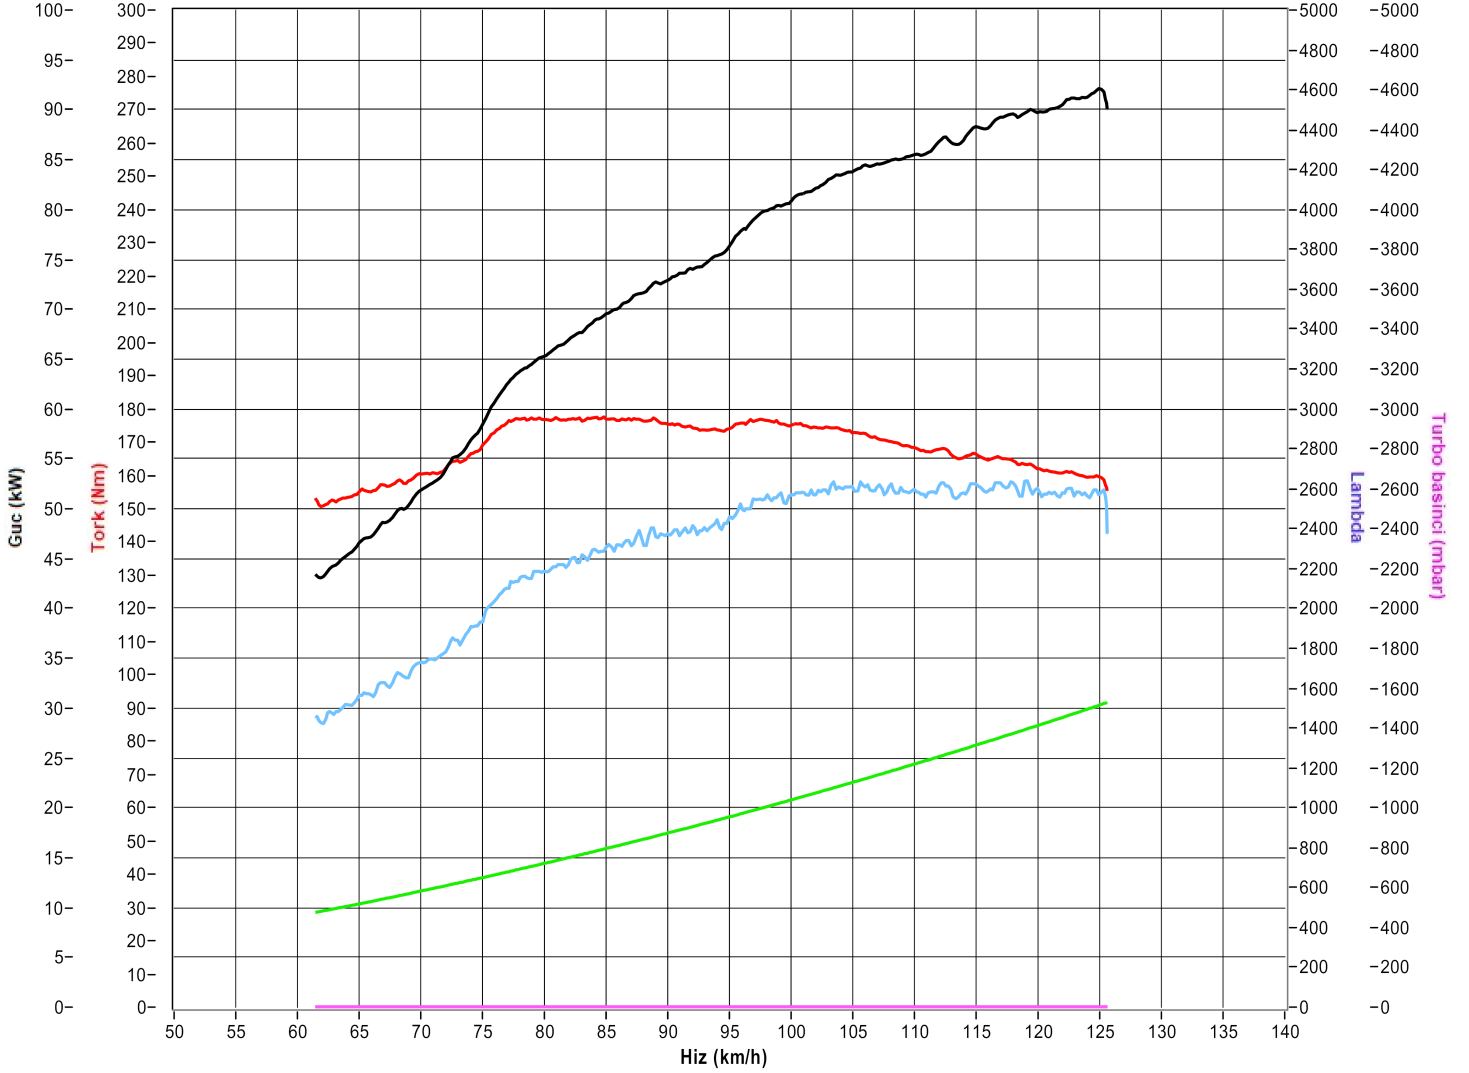
## RPM (Devir/dk) Grafiđi

Ölçülen Motor Torku 178 NM	Teker Torku 135,21 NM	Teker Gücü 52,8 KW	Test Hızı 125 km/h
Ruhsat Verisi Güç 100 KW	Test Sonucu Güç 92,1 KW	Kayıp Güç 29,17 KW	Performans % 92,10
