## Full Plus Ekspertiz

# 34DFF204

## Araç Bilgileri

Plaka	34DFF204	Şanzıman Tipi	Otomatik
KM	79079	Yakıt Cinsi	Benzin
Şase	WBA5F5108MFK21569	Motor Gücü	125 kw
Motor Hacmi	1597cc	Marka	BMW
Rengi	GRİ METALİK	Model	3 Serisi
Sonraki Muayene Tar.	2023-07-24	Model Yılı	2020
Araç Tipi	Sedan	Ruhsat Sahibi	YEDİTEPE OTOMOTİV TİCARET LİMİTED ŞİRKETİ
Kapı Sayısı	4 Kapı

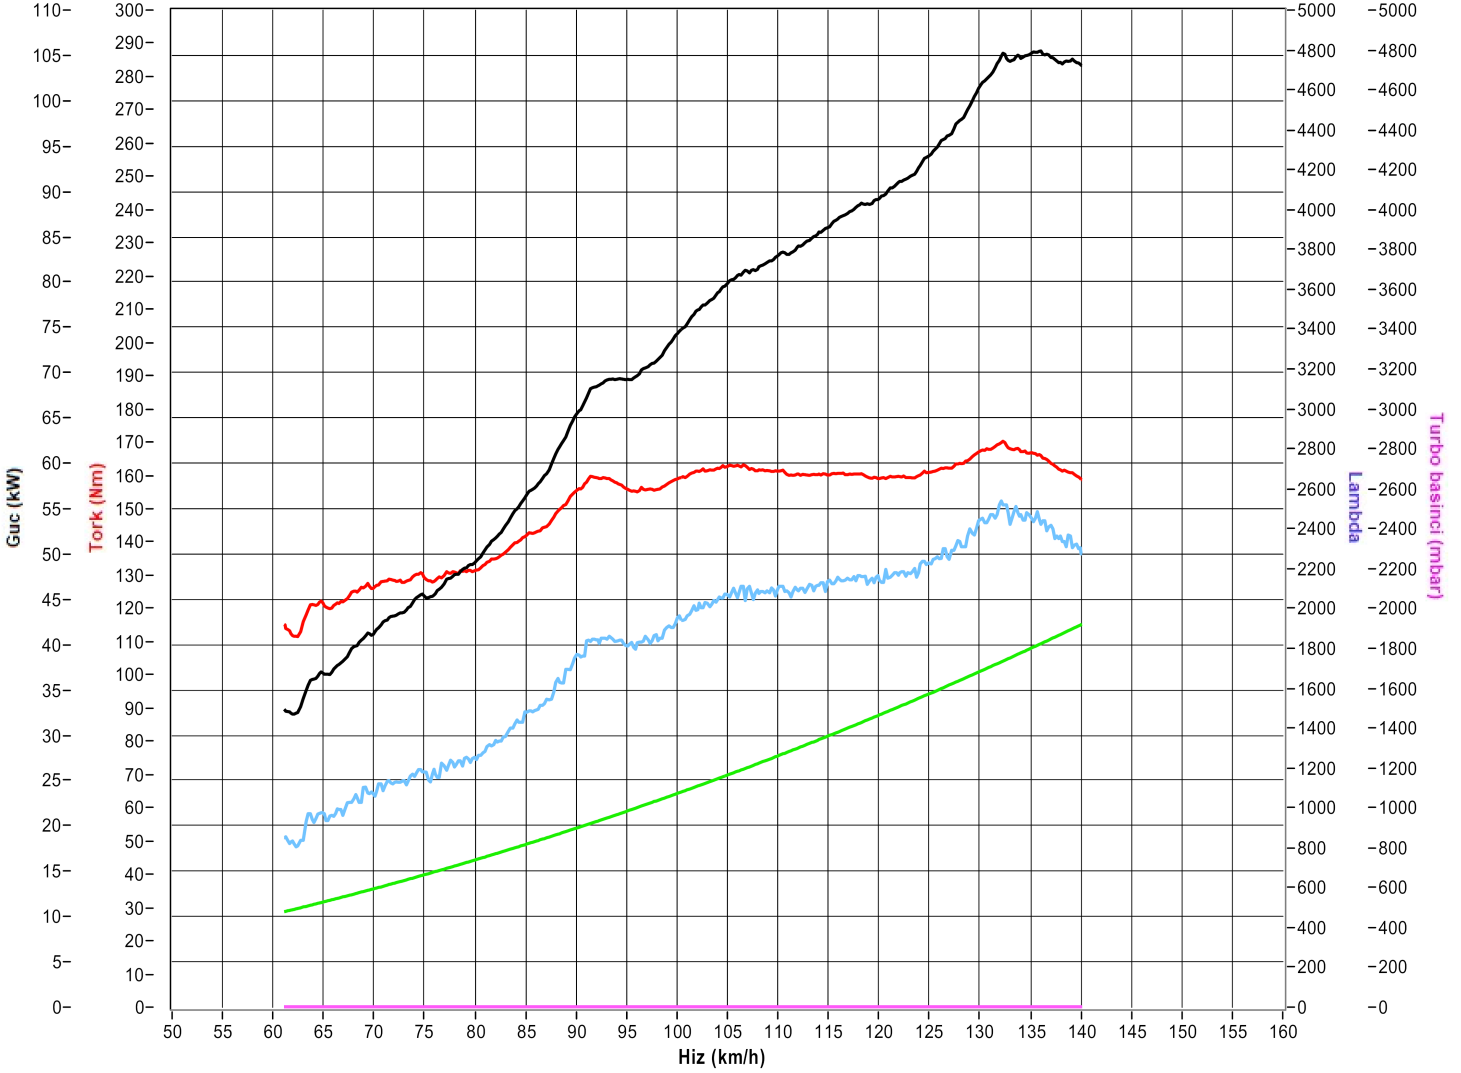
## RPM (Devir/dk) Grafiği

Ölçülen Motor Torku	Teker Torku	Teker Gücü	Test Hızı
170	90,27	55,8	136
NM	NM	KW	km/h
Ruhsat Verisi Güç	Test Sonucu Güç	Kayıp Güç	Performans %
125	105,5	38,1	84,40
KW	KW	KW
