Rapor Tarihi: 31.08.2021 16:12
Rapor No: 34-05-2029489
Mersis No: 0005114804300001

Full Plus Ekspertiz

Plaka	34DB6633	Şanzıman Tipi	Otomatik
KM	190881	Yakıt Cinsi	Dizel
Şase	SALLSAAF4BA277863	Motor Gücü	180 kw
Motor Hacmi	2993cc	Marka	Land Rover
Renği	SİYAH METALİK	Model	Range Rover Sport
Sonraki Muayene Tar.	2022-05-09	Model Yılı	2011
Araç Tipi	SUV	Ruhsat Sahibi	YEDİTEPE OTOMOTİV TİCARET LİMİTED ŞİRKETİ
Kapı Sayısı	5 Kapı

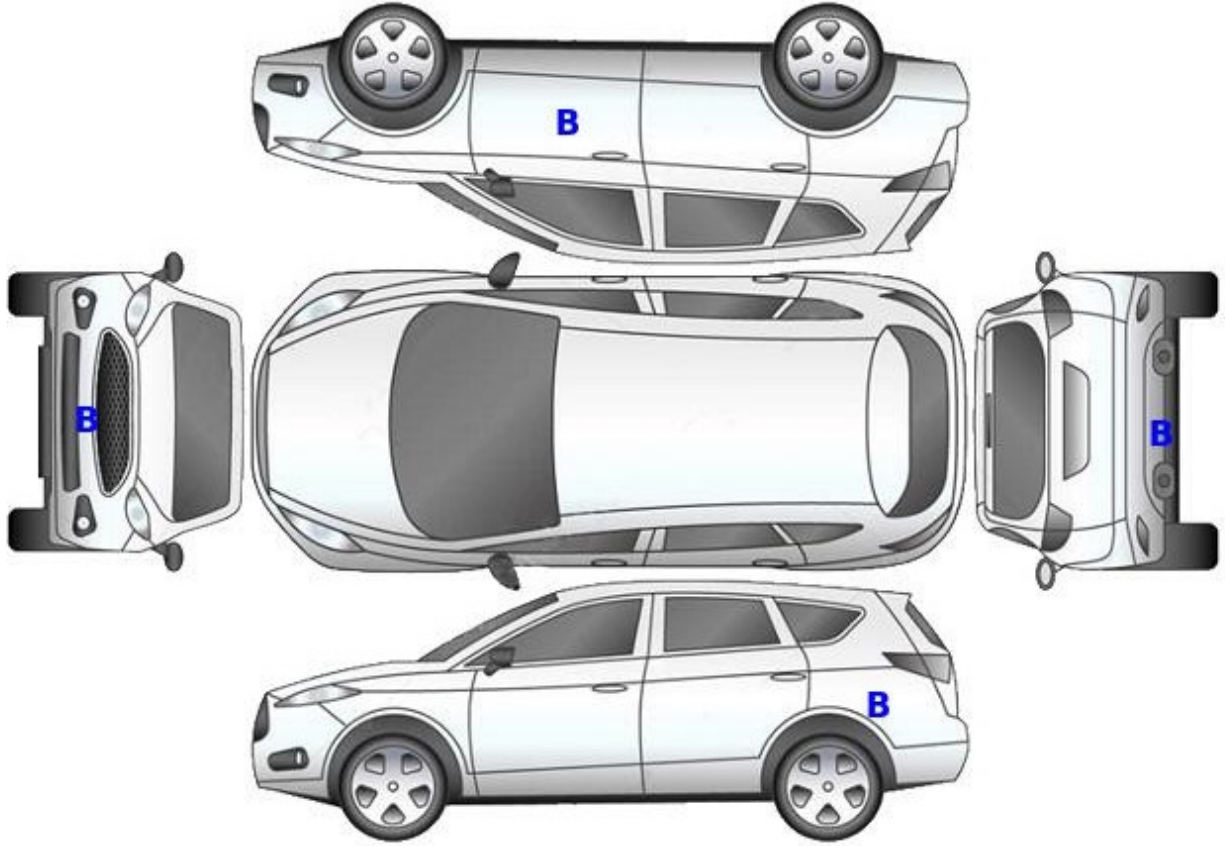
Kaporta Kontrolü(Değişmiş Boyanmış kontrolü)

B: Boyalı

B/2: Lokal Boyalı

D: Değişmiş

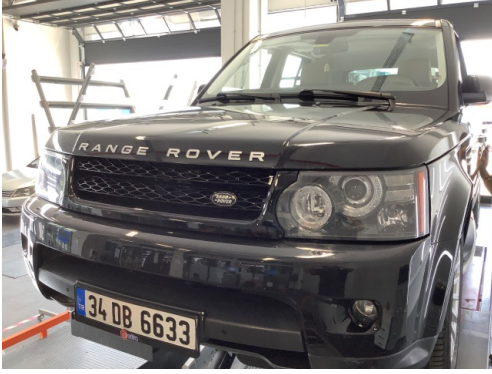
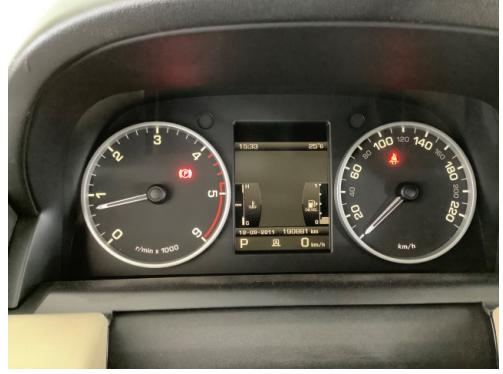
Araç Resimleri

Parça Grubu	Parça ve Hasar
Tampon, arka	Arka tampon - Çizik
Kapı, sol ön	Kapı, sol ön - Çizik
Döşemeler/Kapaklar	Kapı döşemesi, sol ön - Deforme Olmuş
Farlar	Far, sol - Standart Dışı Onarım

Kaput izolatörü deforme. Aracın muhtelif yerlerinde noktasal ezik çizik var. Aracın içinde kullanıma bağlı deformasyon var. Sağ ön kapı içi lokal boyalı.
