TÜV SÜD Dođuş Ekspertiz ve Danışmanlık
Hizmetleri Ltd. Şti.

Rapor Tarihi: 17.02.2022 12:10
Rapor No: 34-04-1051386
Mersis No: 0005114804300001

Full Plus Ekspertiz

Plaka	34GB1862	Şanzıman Tipi	Otomatik
KM	108742	Yakıt Cinsi	Dizel
Şase	ZAR94000007490590	Motor Gücü	89 kw
Motor Hacmi	1598cc	Marka	Alfa Romeo
Renği	BEYAZ	Model	Giulietta
Sonraki Muayene Tar.	2022-10-05	Model Yılı	2017
Araç Tipi	Hatchback	Ruhsat Sahibi	YEDİTEPE OTOMOTİV TİCARET LİMİTED ŞİRKETİ
Kapı Sayısı	5 Kapı

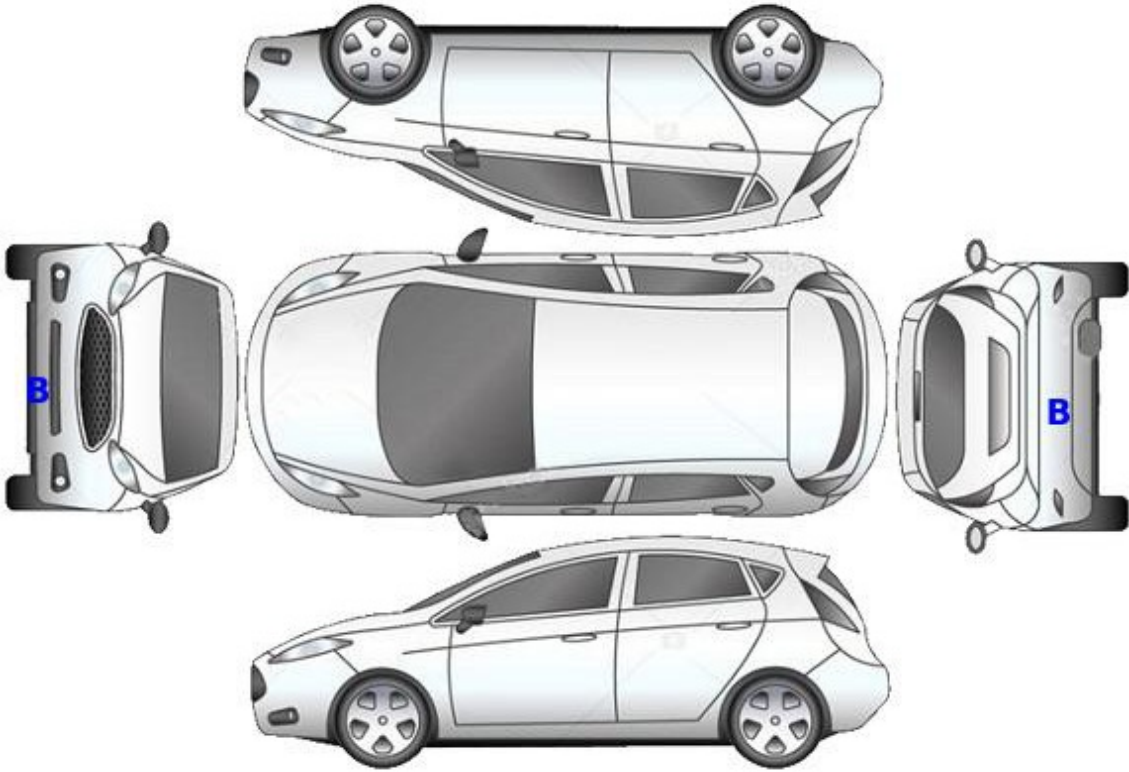
Kaporta Kontrolü(Değişmiş Boyanmış kontrolü)

Parça Grubu	Parça ve Hasar
Marşbiyel, sağ	Marşbiyel, sağ - Boyalı
Kapı, sol arka	Kapı, sol arka - Çizik
Çamurluk, sağ arka	Çamurluk, sağ arka - Çizik
Kapı, sol arka	Kapı, sol arka - Rötüş
Çamurluk, sağ arka	Çamurluk, sağ arka - Rötüş
Camlar	Ön cam - Taş İzi
Taban	Taban halısı - Yakıcı Madde İle Zarar Görmüş

Hasarlar ile ilgili notlar;
Sağ ön çamurlukta boyasız onarım var.
