TÜV SÜD Dođuş Ekspertiz ve Danışmanlık
Hizmetleri Ltd. Şti.

Rapor Tarihi: 28.10.2021 13:44
Rapor No: 34-04-2037900
Mersis No: 0005114804300001

Full Plus Ekspertiz

Plaka	16AOP580	Şanzıman Tipi	Otomatik
KM	106386	Yakıt Cinsi	Benzin
Şase	WDD2050401F213427	Motor Gücü	115 kw
Marka	Mercedes-Benz	Motor Hacmi	1595cc
Rengi	BEYAZ	Model	C
Sonraki Muayene Tar.	2023-10-02	Model Yılı	2015
Araç Tipi	Station Wagon (Sedan**)	Ruhsat Sahibi	YEDİTEPE OTOMOTİV TİCARET LİMİTED ŞİRKETİ
Kapı Sayısı	5 Kapı

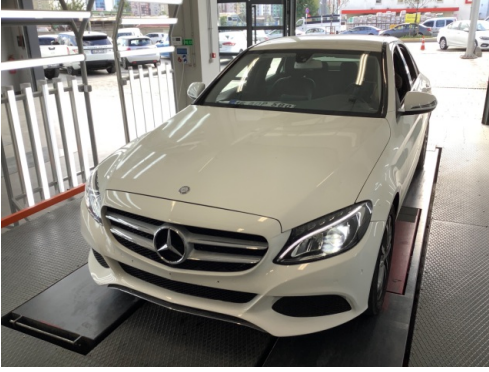
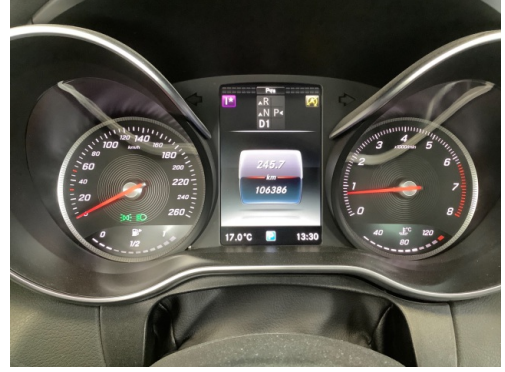
Araç Resimleri

Ön cam - Değişmiş

Sol far ayaklarında hasar var. Sağ tavan direği FRANGART boyalı.
