**TÜV SÜD Doğuş Ekspertiz ve Danışmanlık  
Hizmetleri Ltd. Şti.**

Rapor Tarihi: 14.12.2021 17:32  
Rapor No: 34-04-2044402  
Mersis No: 0005114804300001

# Full Plus Ekspertiz

## 34BHM158

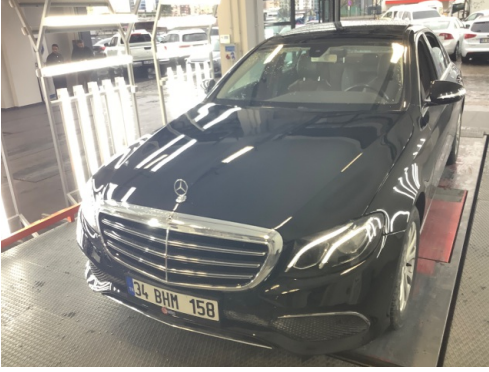
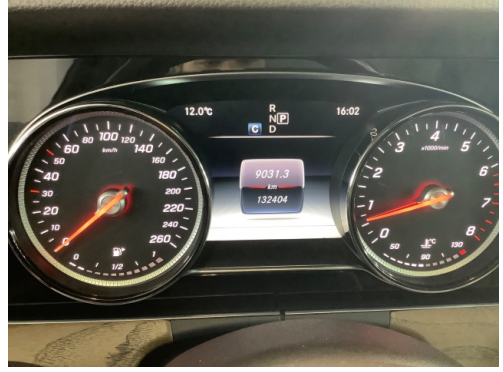
### Araç Resimleri

| Parça Grubu | Parça ve Hasar |
|---|---|
| Camlar | Ön cam - Değişmiş |
| Farlar | Far, sağ - Islak/Nemli |
| Çamurluk, sol | Davlumbaz - Kırılmış |

Motor kaputu civatalarında işlem var. Sağ ön çamurluk civatalarında işlem var. Bagaj kapağında boyasız onarım var. Sol ön koltuk derisinde hafif deformasyon var.
