Rapor Tarihi: 06.04.2023 10:21
Rapor No: 34-04-1156097
Mersis No: 0005114804300001

Full Plus Ekspertiz

16BAL421

Araç Bilgileri

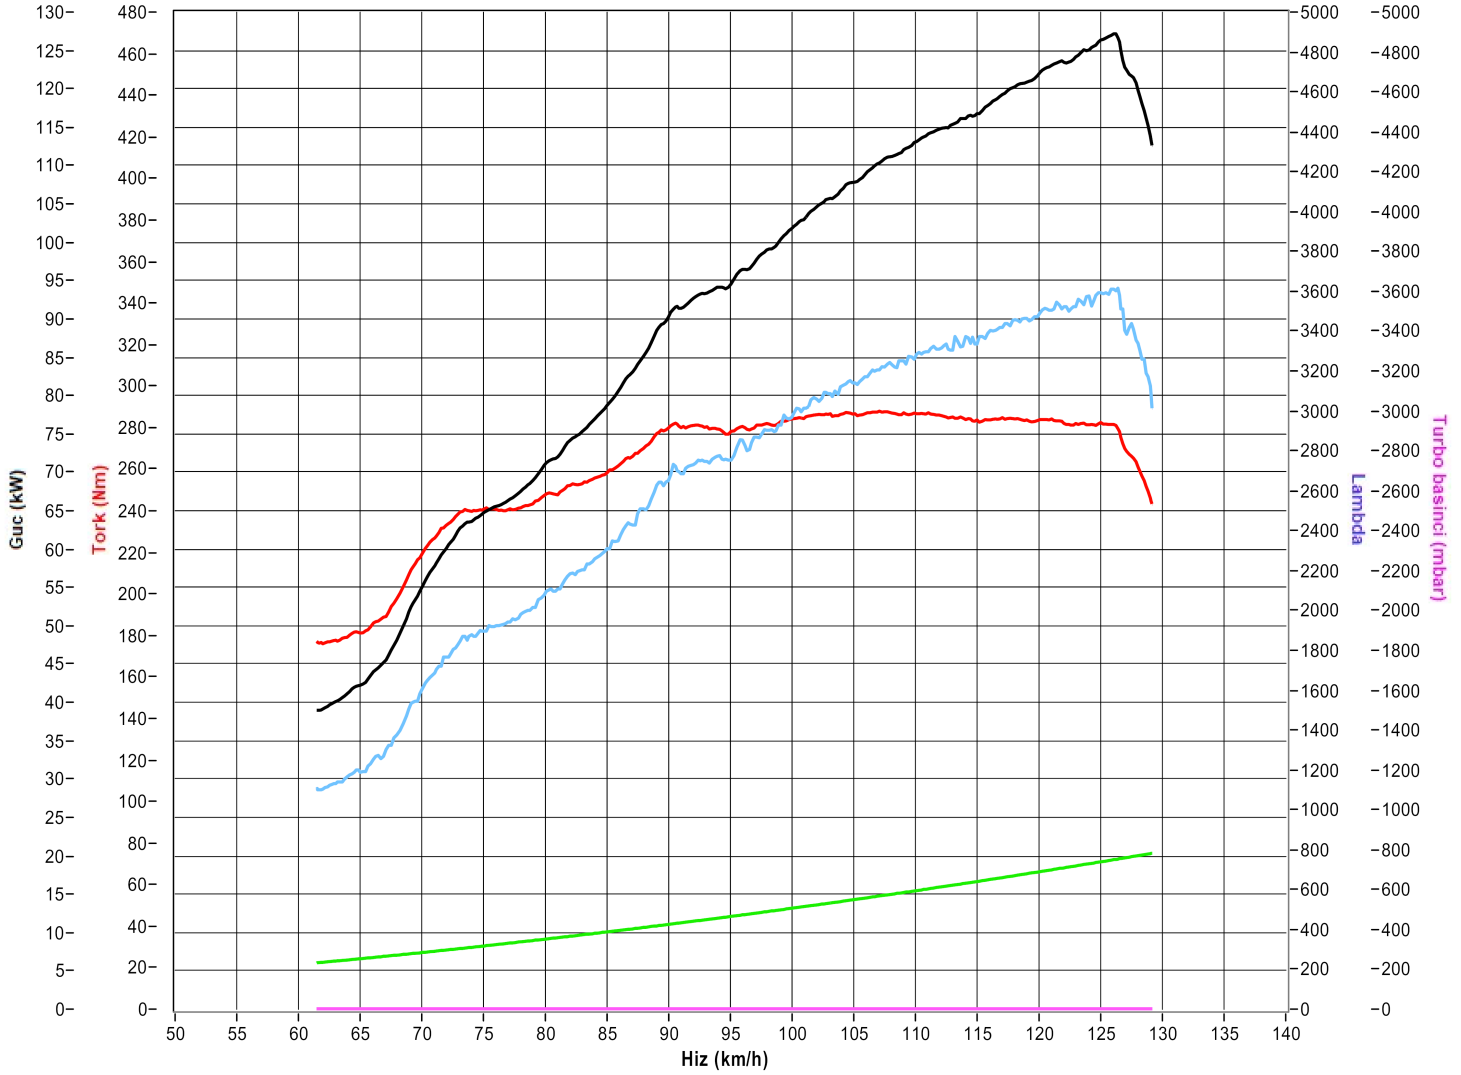
RPM (Devir/dk) Grafiđi

| Ölçülen Motor Torku 288 NM | Teker Torku 245,19 NM | Teker Gücü 94 KW | Test Hızı 126 km/h |
| Ruhsat Verisi Güç 125 KW | Test Sonucu Güç 127,2 KW | Kayıp Güç 19,21 KW | Performans % 100,00 |
