Rapor Tarihi: 23.10.2021 15:16
Rapor No: 34-04-1037201
Mersis No: 0005114804300001

Full Plus Ekspertiz

Plaka	34JF3272	Şanzıman Tipi	Otomatik
KM	100512	Yakıt Cinsi	Benzin
Şase	WBAVX1104FVY86788	Motor Gücü	105 kw
Marka	BMW	Motor Hacmi	1592cc
Rengi	SİYAH METALİK	Model	X1
Sonraki Muayene Tar.	2023-09-22	Model Yılı	2014
Araç Tipi	SUV	Ruhsat Sahibi	YEDİTEPE OTOMOTİV TİCARET LİMİTED ŞİRKETİ
Kapı Sayısı	5 Kapı

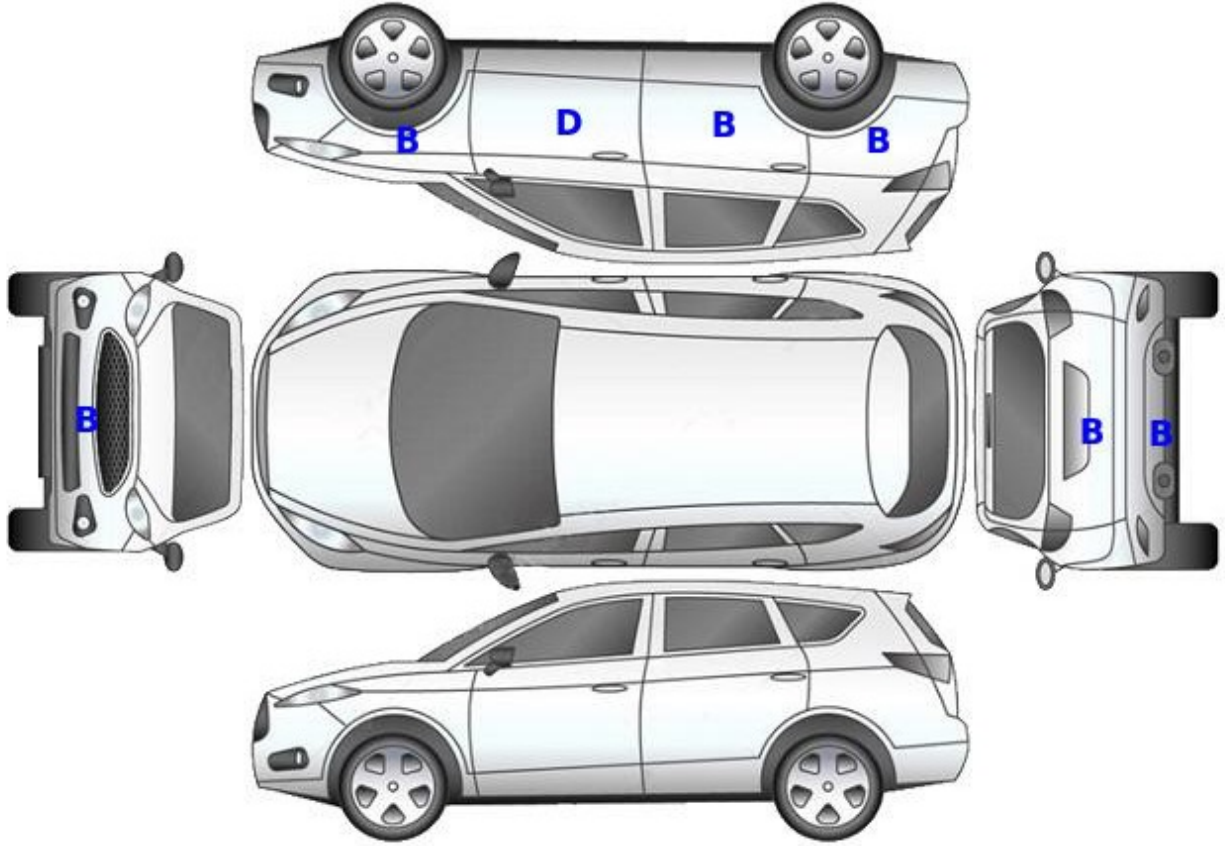
Kaporta Kontrolü(Değişmiş Boyanmış kontrolü)

Sađ ve Sol çamurlukta boyasız onarım var. Sađ tavan diređi FRANGART boyalı. Sol arka kelebek camı fitili deforme. Araç içi kullanıma bađlı deformatsiyon var. Klima ızgaraları kırık. Sol ön koltuk ufak yırtık var.

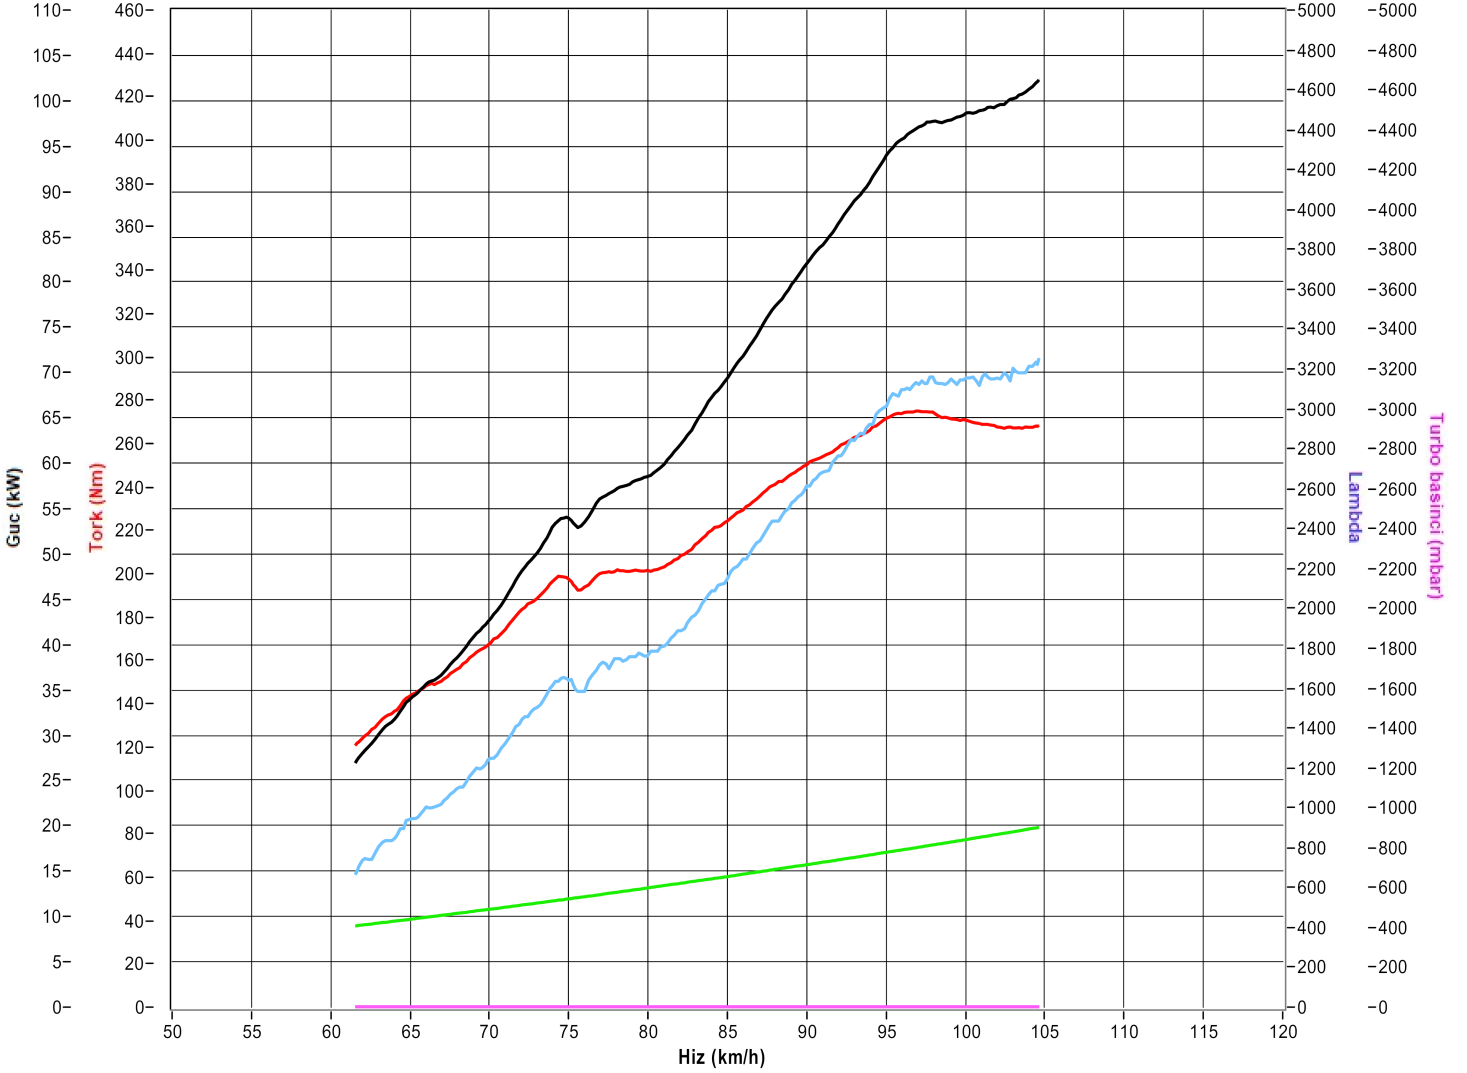
RPM (Devir/dk) Grafiği

Ölçülen Motor Torku 275 NM	Teker Torku 202,71 NM	Teker Gücü 71,6 KW	Test Hızı 105 km/h
Ruhsat Verisi Güç 105 KW	Test Sonucu Güç 102,3 KW	Kayıp Güç 19,45 KW	Performans % 97,43

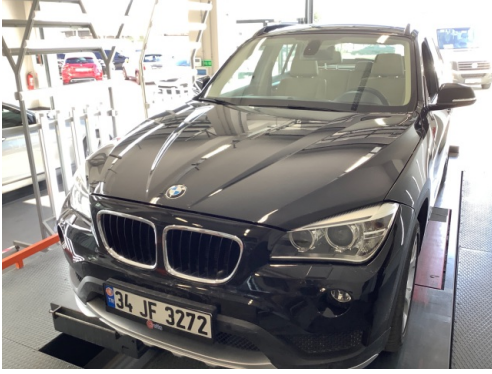
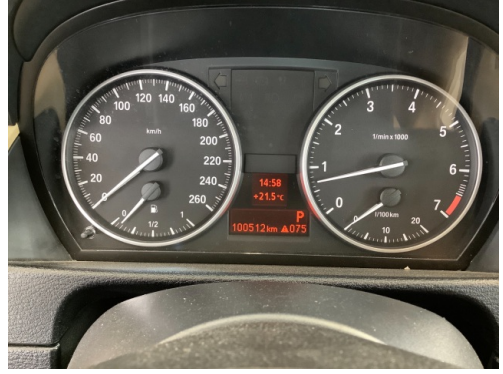
Araç Resimleri

Lastikler deforme,yırtık ve aşınma mevcut. Lastiklere deđişim önerilir.
